## **Análise de Manifestações Patológicas em Passarela de Concreto Armado na Região Centro-Sul de Manaus**

## **Analysis of the pathological manifestation in Concrete Overpass in the Central-South region of Manaus**

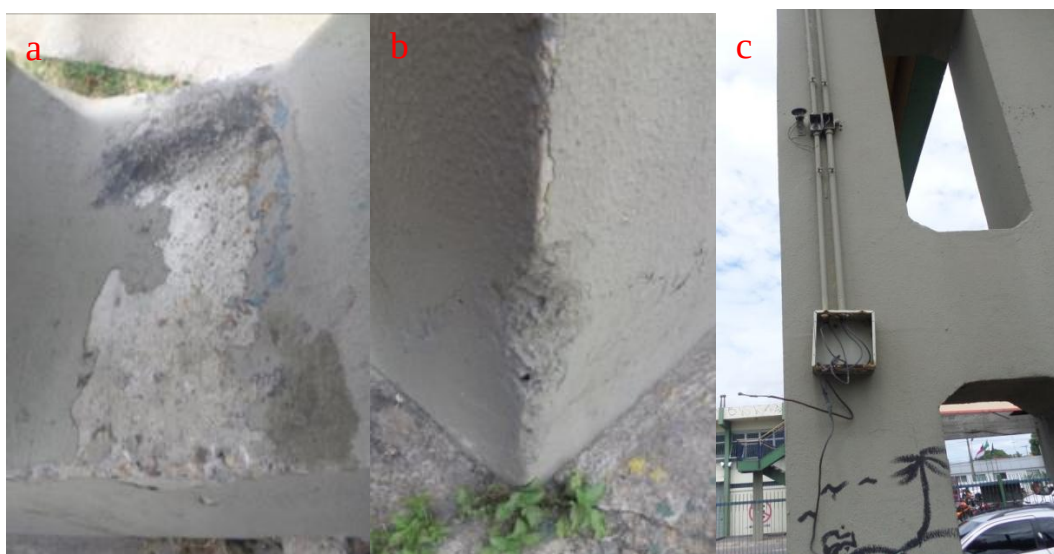
Observou-se que o único elemento estrutural ausente de manifestações patológicas foram as vigas, por isso elas não se encontram presentes na Tabela 1. A seguir serão apresentadas algumas das anomalias encontradas na estrutura. Na inspeção dos pilares foram constatados poucos processos patológicos como pode-se observar na Figura 3 (a, b, c) onde foram identificados apenas descascamento da pintura, falhas nos encontros do pilar causados por ação mecânica e fiação exposta e danificada. É importante mencionar que os problemas observados na estrutura tem caráter não somente referente a falta de manutenção, mas também de caráter construtivo.

Figura 3: Descascamento da pintura (a); Falhas por ação mecânica (b); Fiação exposta (c)

O descasamento da pintura pode-se desenvolver por diversos fatores, dentre eles a película se destaca da superfície quando há resíduos de pó na superfície antes da aplicação da tinta, este

pó que pode ser proveniente de uma superfície de reboco mal preparada (CINCOTTO, 1983 apud VELOSO et al., 2016). Porém, se tratando de uma repintura, observou-se que o problema se desenvolveu devido a uma camada muito antiga de tinta calcinada, já descascando. Para solucionar este problema é necessário fazer a remoção de todas as partes soltas ou mal aderidas da superfície com o auxílio de uma espátula ou escova de aço. Uma vez eliminados as partes soltas, deve-se proceder à correção e repintura.

Se tratando das falhas nos encontros no pilar percebeu-se que foram ocasionadas por uma ação mecânica, ou seja, possivelmente houve um atrito que encadeou esta falha, ou mesmo durante o transporte e/ou montagem do elemento pré-moldado. Os serviços de reparo para esta falha é simples e de fácil procedimento, basta utilizar uma argamassa a base de cimento, areia e água e aplicá-la no local, dando acabamento para que fique uniforme, assim estará corrigido o problema, porém se o procedimento não for realizado ou feito de forma adequada à falha continuará servindo como uma entrada para agentes agressivos, podendo ocasionar outras manifestações patológicas, como por exemplo, a corrosão da armadura.

Ainda durante a inspeção dos pilares foi possível constatar a presença de fiação exposta e danificada, possivelmente a depreciação foi ocasionada por terceiros, aliado a falta de manutenções preventivas. Pode-se observar durante as visitas in loco que em nenhum momento apareceu pessoas responsáveis para fazer o isolamento desses fios, o mesmo encontrasse ao alcance de adultos e crianças podendo gerar acidentes. Para sanar o problema deve-se fazer a substituição dos fios e componentes danificados. Segundo a NBR (5410/2004) os componentes escolhidos segundo suas características de potência devem ser adequados às condições normais de serviço, considerando os regimes de carga que possam ocorrer.

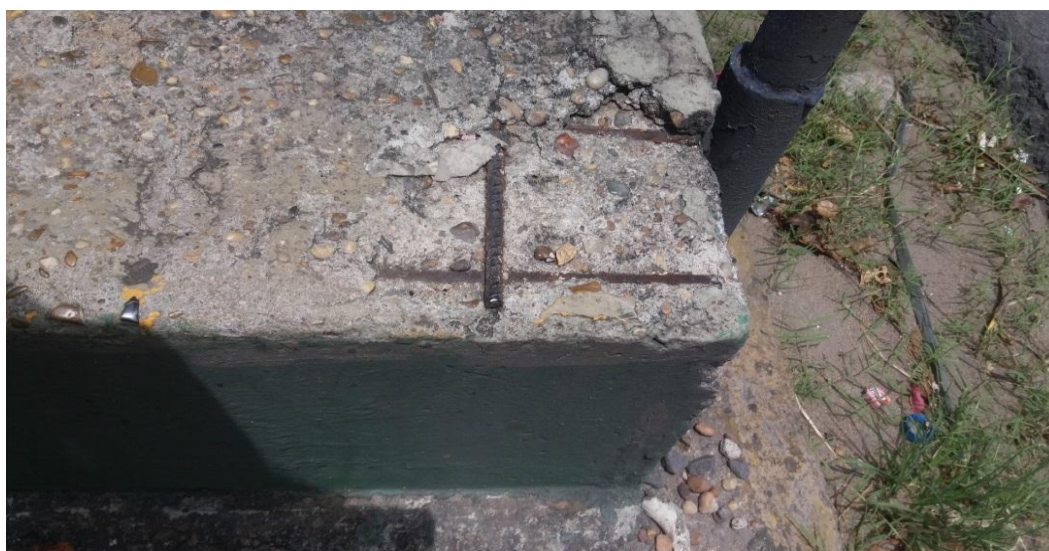
Figura 4: Armadura exposta por ação mecânica

Inspecionando as escadas verificaram-se vários degraus com armaduras expostas com indícios de corrosão, conforme apresentado na Figura 4. A manifestação patológica se desenvolveu por uma ação mecânica gerada pelo fluxo constante de pessoas que utilizam a passarela. O atrito gerou um desgaste no revestimento onde com o passar do tempo desencadeou a

degradação da escada. Outro fator importante e de grande significância que colaborou para o desenvolvimento desta anomalia foi o cobrimento inadequado da armadura que não obedece às especificações da NBR 6118:2014, deixando aberturas para a entrada de agentes agressivos, responsáveis pela corrosão presente nas armaduras expostas.

Para solucionar este problema primeiramente deve-se fazer a limpeza do local para que o aço fique totalmente descoberto em toda área que está oxidado, é muito importante neste momento averiguando o grau de deterioração das armaduras para saber se houve perda de seção do aço, e assim evitar problemas futuros. Para fazer a melhor limpeza pode-se utilizar um jato de sílica, que é indispensável para a limpeza da ferrugem. Outro modo de tratamento é utilizar inibidor de ferrugem que, aplicado sobre a ferrugem do aço, transformada em fosfato de ferro e incorpora-lhe uma fina película de asfalto. Os aços que pouco diminuem de espessura e que se encontram enferrujados, devem ser tratados com uma imprimação de inibidor de ferrugem, que tem propriedade fosfatizante, permitindo, dessa maneira, uma proteção antioxidante, do tipo pintura, sobre a qual o concreto novo tem uma boa aderência (LOTTERMANN, 2013).

Para finalizar faz-se o cobrimento da armadura através do uso de epóxi. Após o tratamento das corrosões é importante refazer o revestimento em toda extensão da escada para compensar o erro do cobrimento inadequado, este procedimento pode ser feito utilizando argamassas comuns contanto que a espessura seja suficiente para evitar novos problemas, além disso, devem-se adotar manutenções periódicas para controlar quaisquer novas anomalias para evitar maiores custos e riscos.

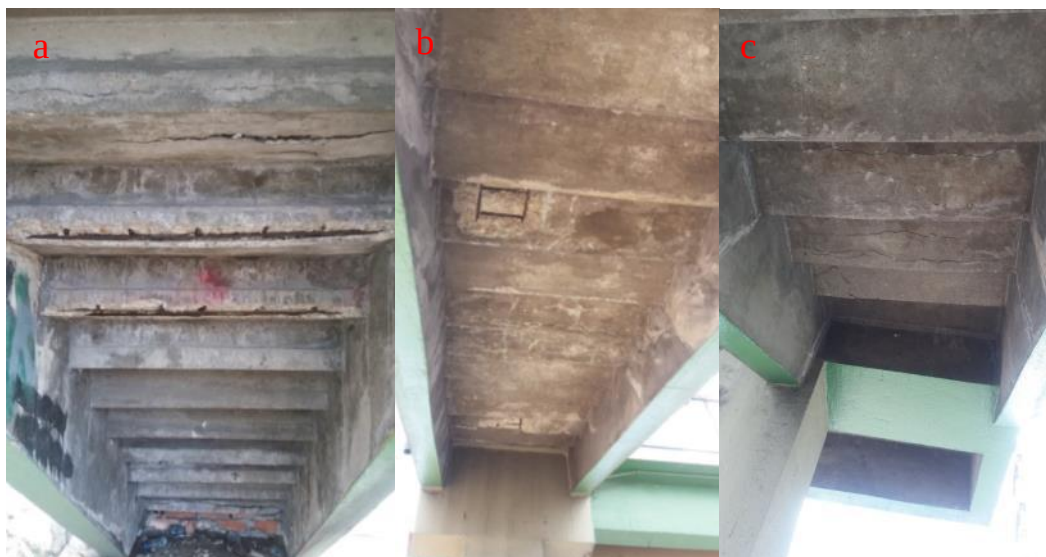
O elemento da passarela que mais apresenta problemas patológicos são as escadas, nelas encontraram-se expulsão parcial do cobrimento, deslocamento do cobrimento da armadura por corrosão da armadura, fissuras e trincas ocasionadas devido a expansão da armadura e fungos, como mostrado na Figura 5(a, b, c).

Figura 5: Face inferior das escadas (a, b, c)

Nas escadas observaram-se vários problemas patológicos, como a corrosão da armadura, durante a inspeção pode-se constatar que o cobrimento da armadura estava inadequado para a classe ambiental a qual está relacionada, pois de acordo com a NBR 6118:2014 para a classe ambiental moderada (urbana) a qual a passarela se encontra, o cobrimento da armadura deveria ser no mínimo de 25 mm, porém ficou evidente a deficiência do cobrimento que era apenas de 20 mm, além da falta de espaçadores, estes que são dispositivos usados para garantir o posicionamento adequado da armadura consequentemente obter o cobrimento mínimo exigido pela NBR 6118:2014, esses erros podem estar relacionados tanto por falha de projeto quanto de execução. Muitas vezes os espaçadores são ignorados, fazendo com que o cobrimento fique inadequado ou deixe a armadura exposta, e consequentemente, poderá ocasionar a corrosão das armaduras com o passar do tempo, podendo assim comprometer a funcionalidade da estrutura.

Avaliando os problemas deste local pode-se afirmar que tais problemas foram ocasionados tanto pela má execução, quanto a ação de agentes agressivos do meio ambiente. Porém, além das falhas humanas, constatou a presença de urina no local, esta que possui elementos ácidos agressivos para o concreto, principalmente aos componentes cálcicos do cimento. O lado mais deteriorado da escada, estava com odores muito fortes de urina, consequentemente era o lado com a deterioração mais generalizada, podendo este ser um fator colaborativo para a deterioração.

O erro ocasionado pelo não seguimento das normas foi crucial para desencadear uma série de manifestações patológicas, observou-se que tanto as trincas quanto as fissuras são derivadas do processo corrosivo generalizado na escada, onde a armadura está em processo de expansão, ocasionando essas anomalias, além de desenvolver a expulsão e deslocamento o cobrimento da armadura.

Um dos principais motivos que podem ter desenvolvido a presença dos fungos nos degraus das escadas pode estar relacionado ao aumento da umidade no local, ocasionado pela existência de água nos componentes internos, gerados pelos próprios materiais utilizados durante a construção, ou externos provenientes da condensação do solo, formando manchas escuras indesejáveis em tonalidades preta e marrom. Os fungos podem provocar alterações na superfície, exigindo na maioria das vezes a recuperação ou até mesmo a necessidade de se refazer revestimentos, gerando gastos dispendiosos (SOUZA, 2008). Para eliminar esse tipo de manifestação patológica é necessário primeiramente identificar a fonte da umidade.

Para realizar a manutenção corretiva deve-se primeiramente fazer a limpeza do local para fazer a verificação do grau de deterioração da armadura, para obter um diagnóstico mais preciso e analisar se há alguma perda de seção da armadura. Os procedimentos para correção da corrosão das armaduras segue o mesmo procedimento já explanado anteriormente. É necessário realizar também as devidas manutenções quanto aos fungos, para isso é necessário umedecer a área para evitar que os esporos do fungo sejam espalhados, em seguida pode-se escovar a superfície utilizando uma escova de cerdas duras com uma solução de fosfato de trissódico (30 g  $\text{Na}_3\text{PO}_4$  em 1 l de água) ou uma solução de hipoclorito de sódio (4% a 6% de cloro ativo) e em seguida enxaguar com água abundante.

Embora essas anomalias sejam tratadas é importante fazer a recuperação do cobrimento mínimo da armadura para evitar que novas anomalias ressurgam depois de um determinado tempo, para isso, pode-se adotar uma argamassa auto-adensáveis ou “grautes” (como também

são conhecidas), é necessário também a realização de um plano de manutenções corretivas para detectar as anomalias antes mesmo que elas possam gerar grandes danos.

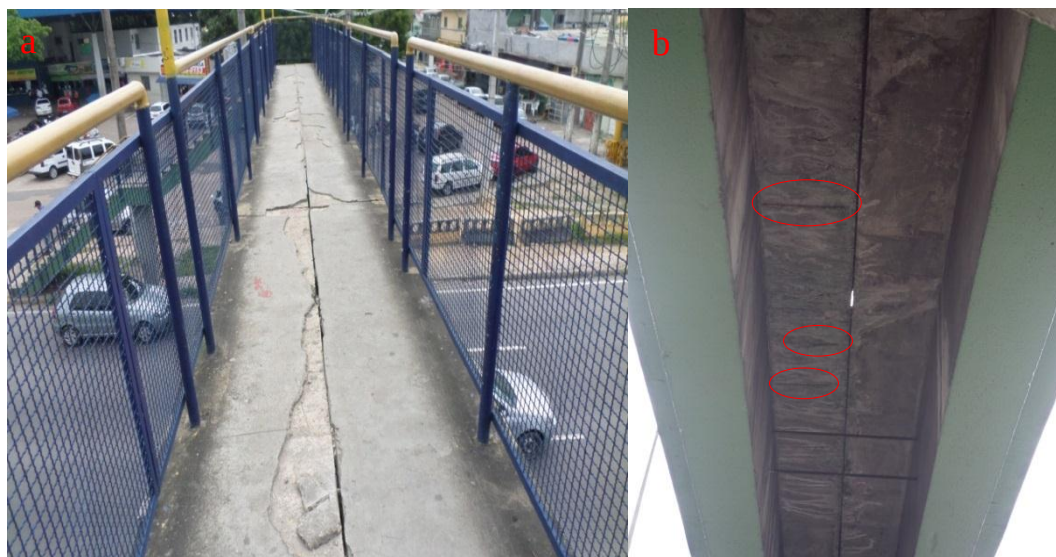
A laje é o elemento estrutural da passarela que apresenta a maior degradação, embora as escadas possuam uma quantidade mais expressiva de manifestações patológicas, pois a laje dispõe do comprometimento total da junta. Nas imagens abaixo é possível observar a degradação que estende-se por todo o tabuleiro, exposição de armaduras, deslocamento do revestimento da laje juntamente com fissuras, além da fenda ocasionada pela deterioração da junta da laje, como observa-se na Figura 6.

Figura 6: Deterioração da laje (a, b).

A laje da passarela é constituída por placas pré-moldadas as quais são unidas por argamassa simples e uma borracha para fazer a junta de dilatação entre as placas. Diagnosticou-se que essa junta está em processo de separação promovendo o aparecimento de fendas as quais é perceptível observar a rua através dela, esse problema gera aflição e desconforto aos seus usuários. As possíveis causas podem ser entre falhas construtivas, dimensionamento incorreto, não se prevendo adequadamente possíveis expansões ou retrações do concreto, além do desgaste natural ou ausência do material da junta, originados por uma má conservação.

O revestimento da laje também apresenta processos de deterioração, o mesmo está deslocando por toda sua extensão e possui várias fissuras resultadas da falta de manutenção. Na face inferior da laje também foi possível constatar a falta de cobrimento adequado onde as armaduras estão expostas e já em processo de corrosão.

Para realizar as devidas manutenções primeiramente tem de se tratar os processos corrosivos de acordo como explicado anteriormente, em seguida deve-se fazer a retirada de todo revestimento, pois o mesmo já se encontra muito degradado, então para obter bons resultados recomenda-se a retirada completa do revestimento, em seguida é importante ver o grau de comprometimento das juntas, sugere-se neste caso a realização de análises mais precisas para detectar os reais motivos do desenvolvimento do problema. Após o diagnóstico e a

recuperação da junta, pode-se seguir realizando a construção de um novo revestimento que sirva proteção para as lajes pré-moldadas.
