X CONGRESSO BRASILEIRO DE ENGENHARIA DE PRODUÇÃO

Condições dos pneus de veículos leves na região de Assis Chateaubriand – PR

Sérgio Takahashi
IFPR

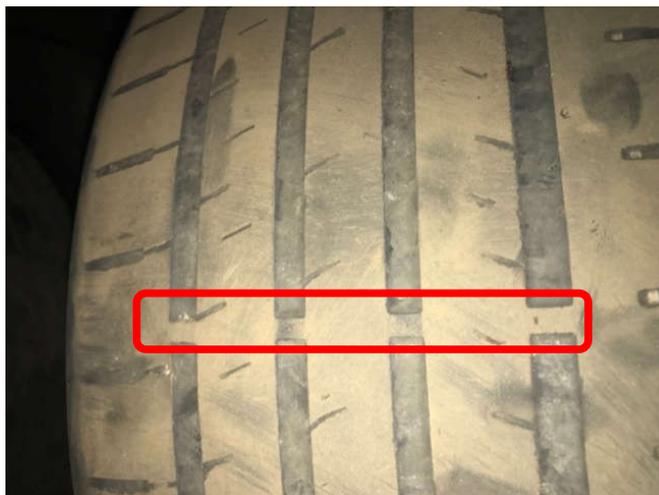
O Indicador de Desgaste da Banda de Rodagem ou *TWI* (*Tread Wear Indicator*) são ressaltos ou marcações encontrados nos sulcos da banda de rodagem dos pneus. Assim que o pneu atingir 1,6mm de profundidade de sulco da banda de rodagem, o *TWI* fica “visível” e “alinhado”, como o exemplo da Figura 02. Na lateral do pneu há a inscrição *TWI* para identificar onde está a marcação na banda de rodagem.

Figura 02 – Profundidade remanescente da banda de rodagem inferior a 1,6 mm (*TWI* alinhado)

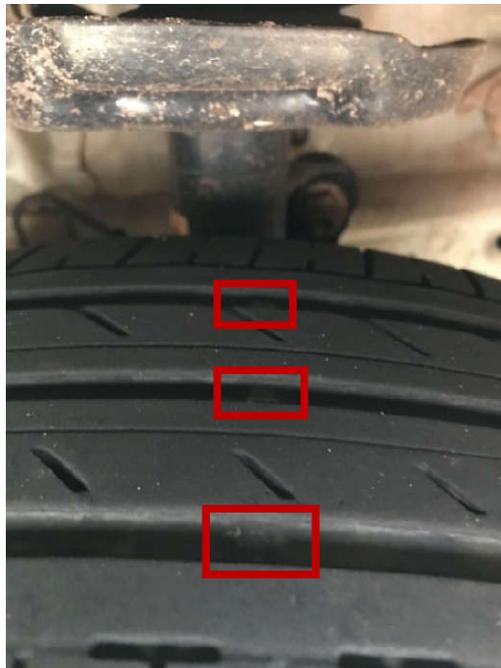
A Figura 04 representa um pneu em boas condições de rodagem de um dos veículos analisados, onde o TWI está destacado em vermelho. Neste caso, a profundidade da banda de rodagem tem valor acima de 1,6mm.

Figura 04 – TWI de um pneu em boas condições

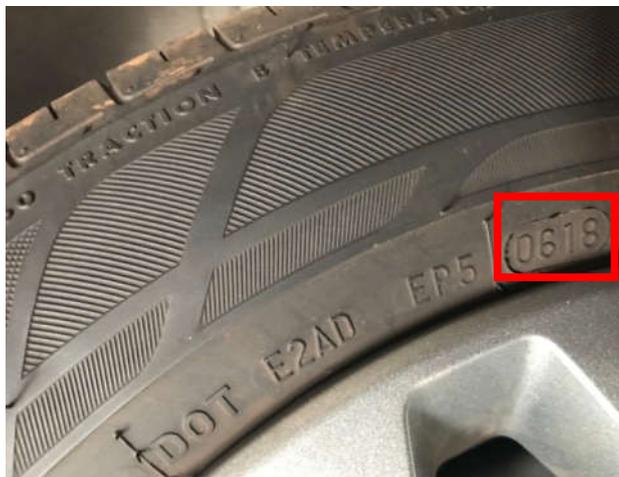
analisado. Geralmente, maioria dos fabricantes garantem a qualidade do pneu até 5 anos, e após isso, é necessário passar por uma inspeção profissional. Alguns recomendam a troca ao atingir 10 anos. Na Figura 08, em uma das análises dimensionais, é demonstrado o ano de fabricação, onde os dois primeiros números indicam a semana e os dois últimos o ano.

Figura 08 – Pneu fabricado na 6ª semana no ano de 2018

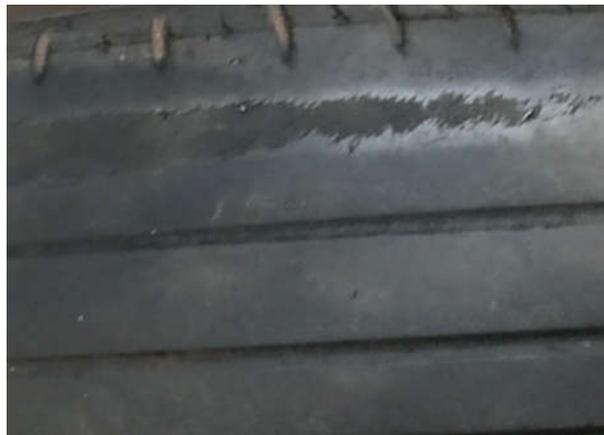
- a) Instalação incorreta (alguns modelos têm direção/lado correto);
- b) Banda de rodagem com desgaste irregular (falta de manutenção veicular)
- c) Estrutura do arame aparecendo (infringindo o CTB) – Figura 10;
- d) Pequenos cortes na estrutura;
- e) Bolhas nas laterais do pneu.

Figura 10 – Pneu imprestável
