XI CONGRESSO BRASILEIRO DE ENGENHARIA DE PRODUÇÃO

## Avaliação das condições de segurança dos pneus de veículos em um município da região oeste do Paraná

Sérgio Takahashi  
IFPR

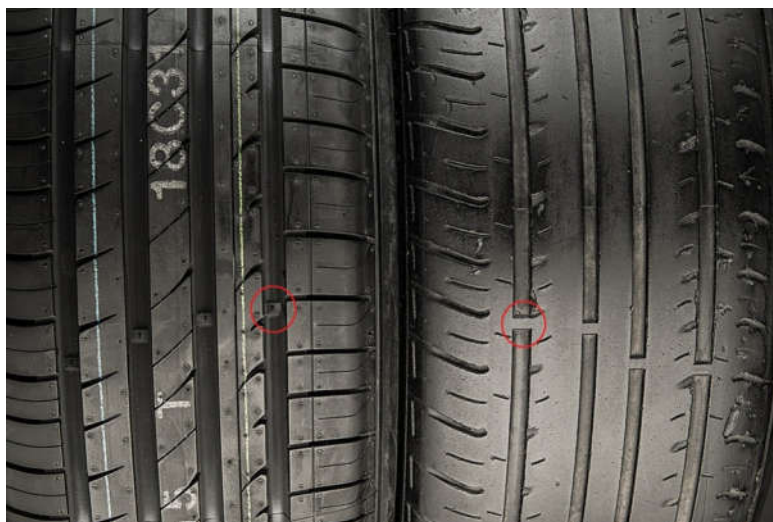
Figura 1 – Exemplo de pneus e o Indicador de Desgaste da Banda de Rodagem (*TWI*)

A Figura 1 demonstra à esquerda o pneu em boas condições de rodagem, e a direita, pneu que necessita a troca, pois o *TWI* está no mesmo nível da banda de rodagem.

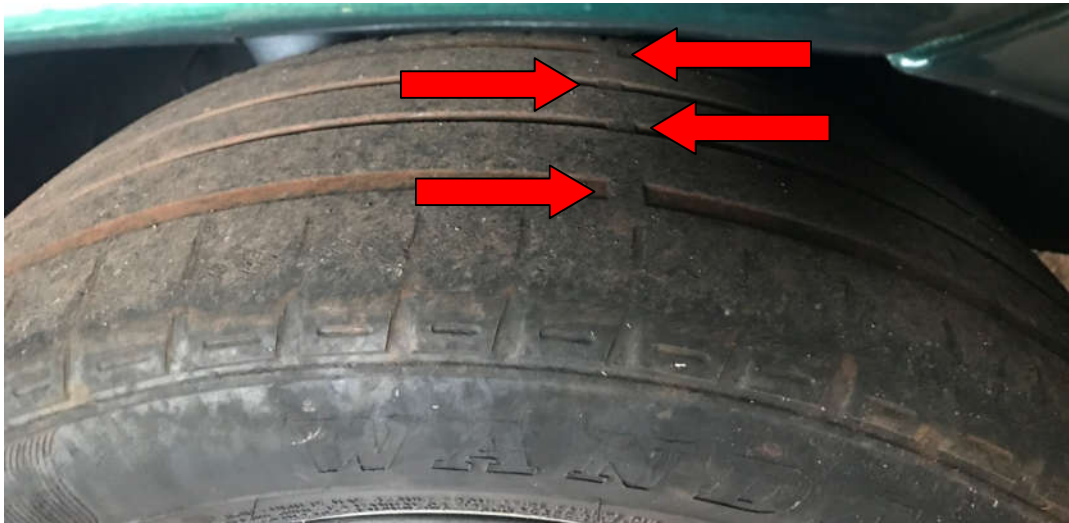
**Figura 5 –Veículo leve com pneu irregular**

A Figura 5 demonstra algumas das irregularidades dos pneus analisados visualmente em vias públicas, pois estão abaixo do limite de 1,6mm de profundidade e o TWI está aparente e alinhado com superfície de rodagem.

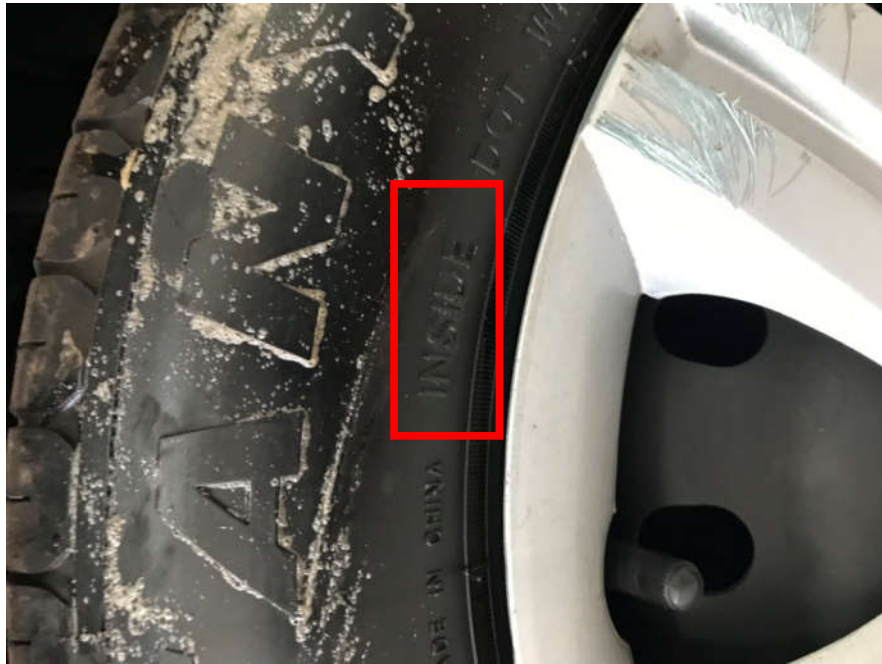
**Figura 11 – Montagem invertida**

Uma das irregularidades encontradas foi a montagem inversa (5% do total), visto que alguns pneus direcionais tem lado correto de montagem. A Figura 11 abaixo está destacada a palavra *INSIDE* (significa em português: DENTRO) em um dos pneus inspecionados e neste caso deveria estar montado para “dentro” do veículo e não para “fora” como a foto registrada.

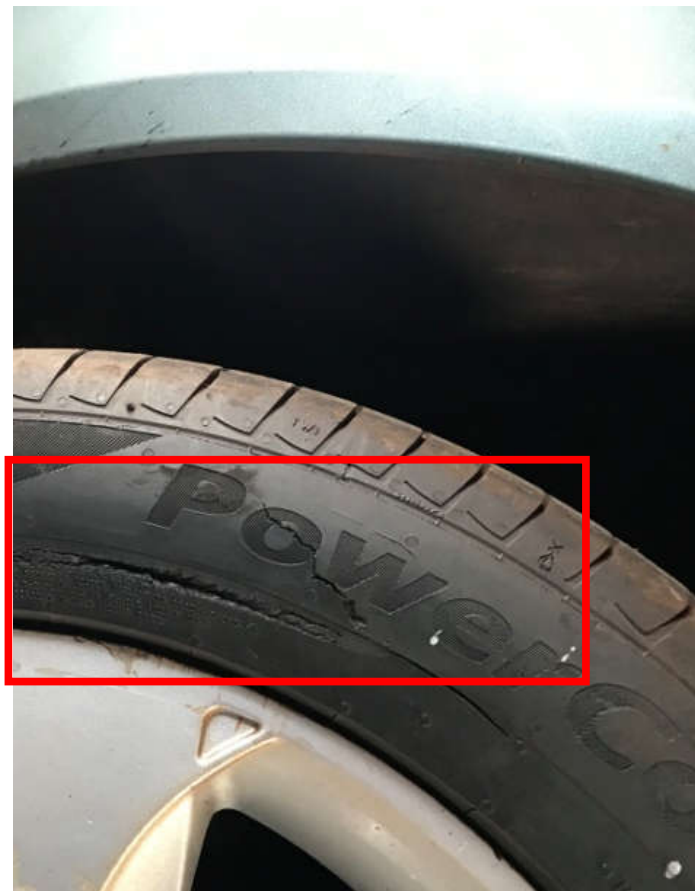
**Figura 12 – Pneu com rachadura**

Além do mais, foram encontrados defeitos como rachaduras nos pneus, conforme a Figura 12.
