XIII CONGRESSO BRASILEIRO DE ENGENHARIA DE PRODUÇÃO

Estado de conservação dos pneus dos automóveis em um município do Paraná: Uma pesquisa sob a ótica da segurança veicular

Sérgio Takahashi

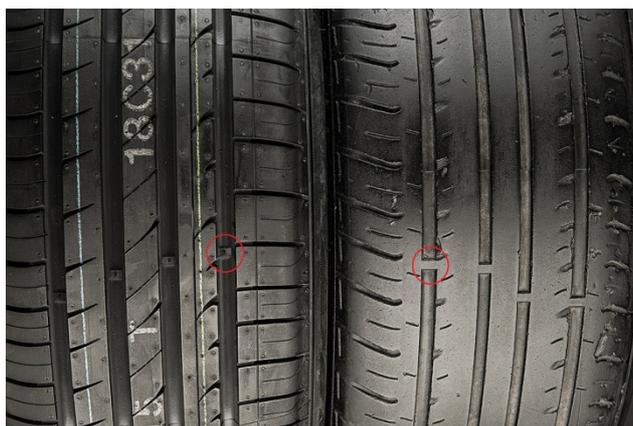
Figura 1 – Exemplo de pneus e o Indicador de Desgaste da Banda de Rodagem (TWI)

A Figura 1 demonstra à esquerda o pneu em boas condições de rodagem, e a direita, pneu que necessita a troca, pois o TWI está no mesmo nível da banda de rodagem.

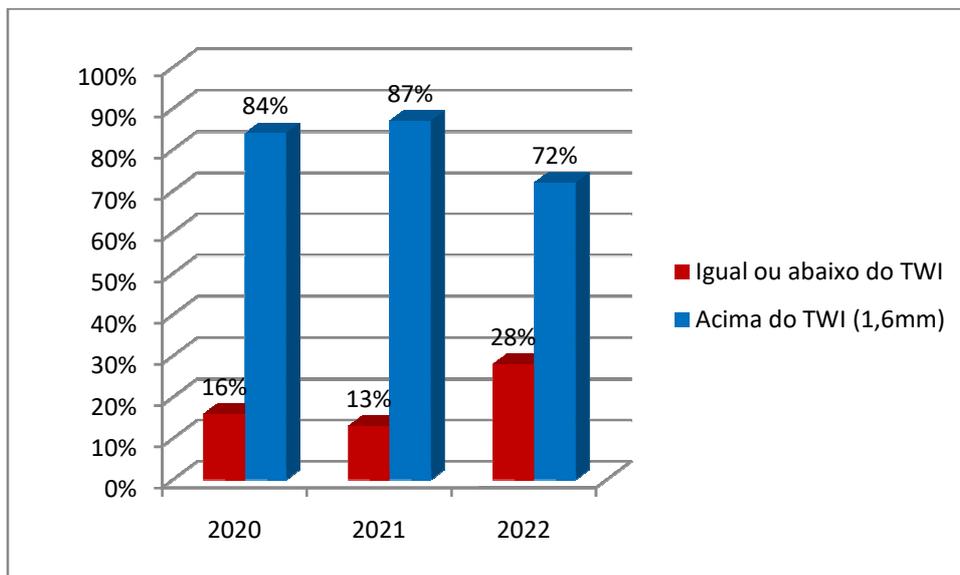
Figura 7 – Condições do indicador de desgaste da banda de rodagem (*T.W.I.*) dos automóveis conforme ano - Inspeção Visual

É possível observar na Figura 7, que os pneus analisados visualmente nas vias públicas nos anos de 2020, 2021 e 2022, aumentaram a quantidade de automóveis irregulares, ou seja, abaixo do TWI.

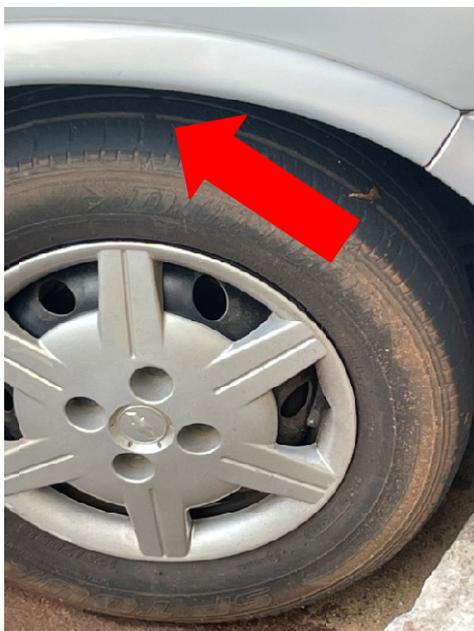
FIGURA 8 - Análise visual do *TWI* do pneu em vias públicas

Conforme descrito na metodologia, a análise visual do Indicador de Desgaste da Banda de Rodagem ou *TWI* (*Tread Wear Indicator*) dos pneus de veículos leves (automóveis), percorreu-se várias e diferentes vias públicas (a fim de evitar o de analisar o mesmo veículo) do município de Assis Chateaubriand-PR durante os anos de 2020, 2021 e 2022, conforme a Figura 7. Como é possível observar, houve um aumento de automóveis com pneus abaixo do *TWI* (irregulares) ao decorrer dos anos. Já na Figura 8, é a foto

registrada durante o ano de 2022 de um automóvel com o *TWI* abaixo de 1,6mm de profundidade, ou seja, irregular.

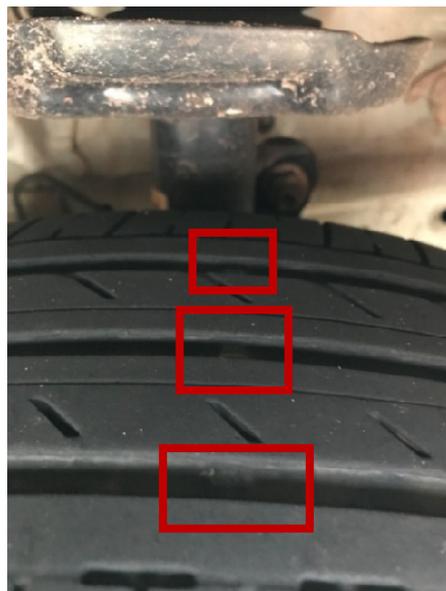
Figura 9 – TWI de um pneu em boas condições

No entanto, a Figura 9 demonstra um pneu em boas condições de rodagem devido ao TWI não estar aparente durante em uma das análises visuais nas ruas e avenidas.

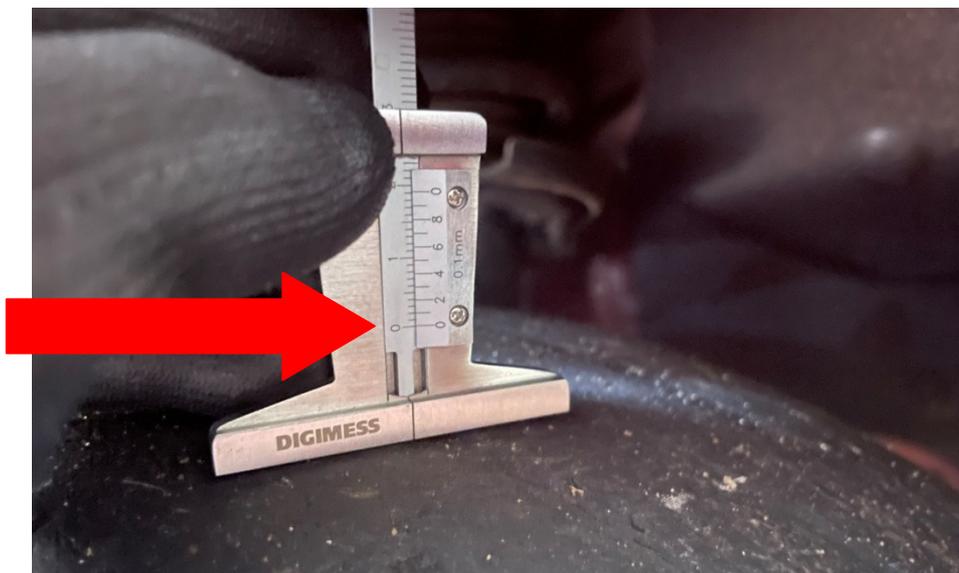
Figura 10 – Medição dimensional do pneu

Para a análise dimensional, visitaram-se revendas de veículos, concessionárias e oficinas mecânicas no município de Assis Chateaubriand-PR durante os anos de 2020, 2021 e 2022. Para isso foi necessário uma autorização informal prévia dos proprietários dos locais. Devido à solicitação e receio de alguns, foi estabelecido a não divulgação dos dados cadastrais da empresa para que fosse possível a coleta de dados. A Figura 10 representa a medição do pneu no ano 2022 com o paquímetro de profundidade em uma oficina, onde indica o valor de 0mm (zero milímetros) para a profundidade da banda de rodagem.

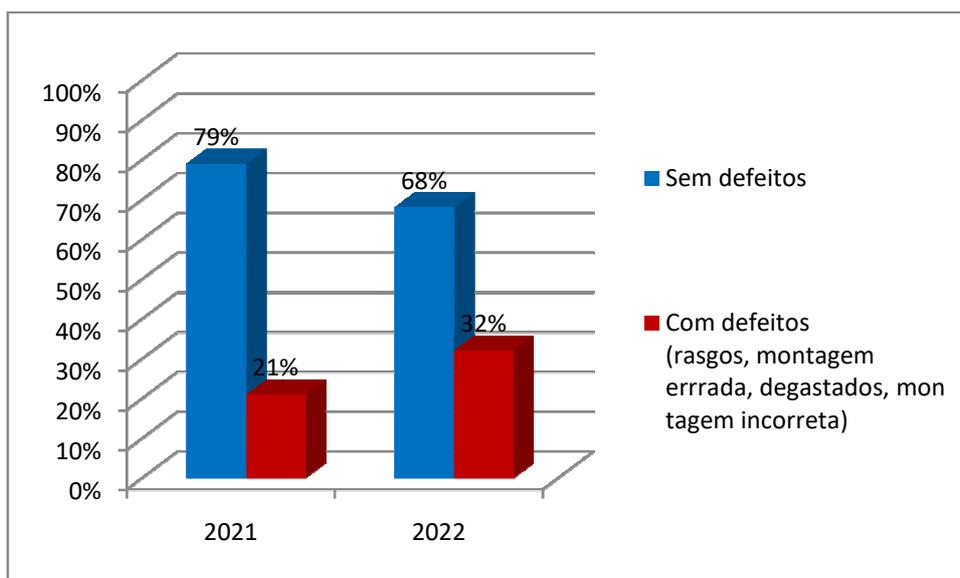
Figura 14 – Defeitos encontrados durante a inspeção dimensional por ano

No caso da Figura 14, demonstra um acréscimo na porcentagem de automóveis com pneus com defeitos no ano de 2022 em comparação aos anos anteriores.
