Análise da Aplicação da NR 18 em dois canteiros de obras no Município de Porto Velho - RO

Júlia Fonteles Lorenzetti, Saiuri Natori Brasil, Ianca Nayara Ramos da Silva, Diego Henrique de Almeida
(Departamento de Engenharia Civil, Núcleo de Tecnologia, *Campus* Porto Velho, Universidade Federal de Rondônia)

Logo, o estudo teve como objetivo realizar uma análise da aplicação da NR 18, em dois (2) canteiros de obras, localizados em Porto Velho - RO. E para realizar esta pesquisa, a metodologia do trabalho foi dividida em 4 passos.

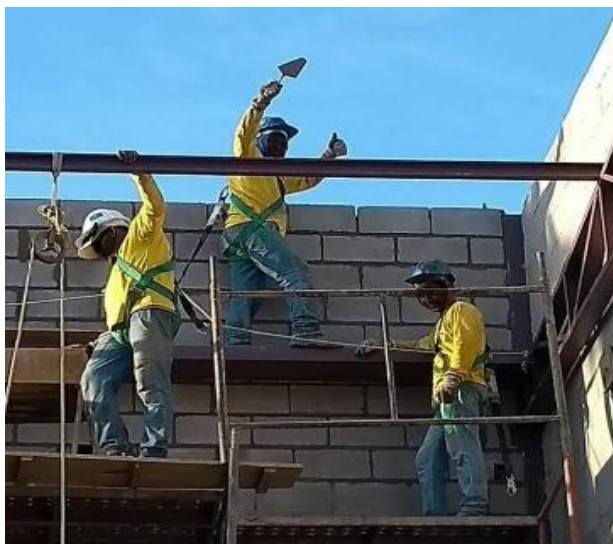
Figura 1 – EPI: Canteiro “A”

De acordo com a Figura 1 é possível perceber que os trabalhadores estavam utilizando EPI necessários para a realização deste serviço, como botas, capacetes e cintos de segurança. Os cintos de segurança do tipo paraqu Coastista, são definidos, como cintos que protegem a região toraxica do trabalhador e devem ser obrigatoriamente utilizados em atividades superiores a 2 metros de altura.

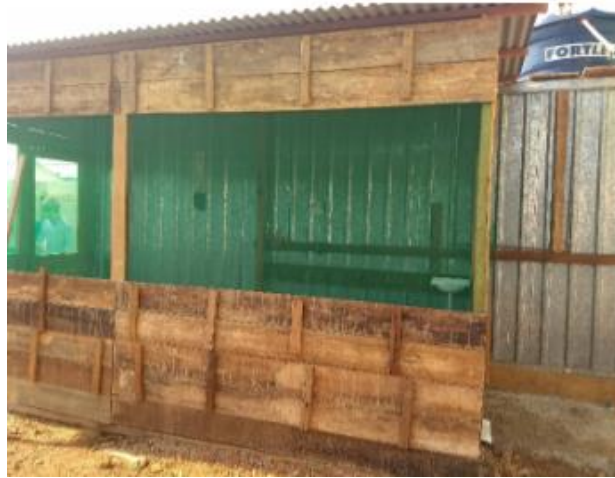
Figura 2 – Local de Refeições: Canteiro “A”

O canteiro “A” possui, os requisitos pré-estabelecidos pela norma, como: A presença de paredes, de piso de concreto, cobertura, ter a capacidade para garantir o atendimento de todos os trabalhadores no horário das refeições, ter ventilação e iluminação natural e/ou artificial, ter lavatório instalado em suas proximidades ou no seu interior, não estar situado em subsolos ou porões das edificações, não ter comunicação direta com as instalações sanitárias.

Contudo, o canteiro “A”, não possuía mesas com tampos lisos e laváveis e nem assentos em número suficiente para atender aos usuários. Contudo, os proprietários da empresa afirmaram que já haviam tomado as devidas providências.

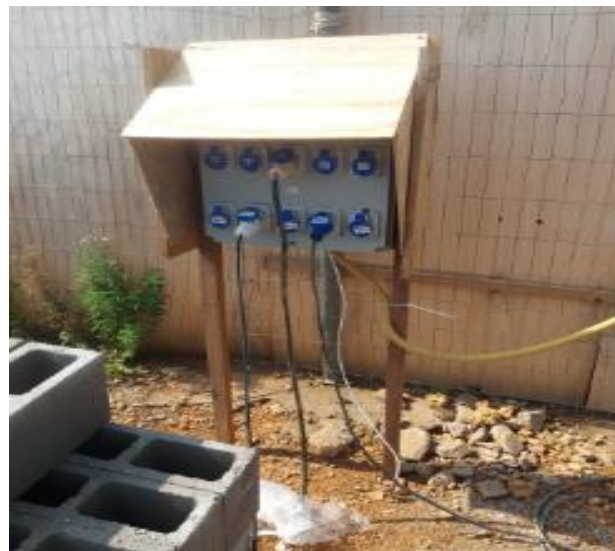
Figura 3 – Instalações Elétricas: Canteiro “A”

O próximo tópico a ser analisado é o item 18.21, que aborda sobre as Instalações elétricas. Através da observação das imagens é possível verificar que o Canteiro A está posicionado de maneira equivocada, pois de acordo com a norma, é proibida a existência de partes vivas expostas de circuitos e equipamentos, mostrado na Figura 3.

Por fim, o tópico 18.21.18, conclui que os quadros gerais de distribuição devem ser mantidos trancados, sendo seus circuitos identificados, o canteiro “A” possuía um quadro de distribuição identificado, contudo, totalmente exposto.

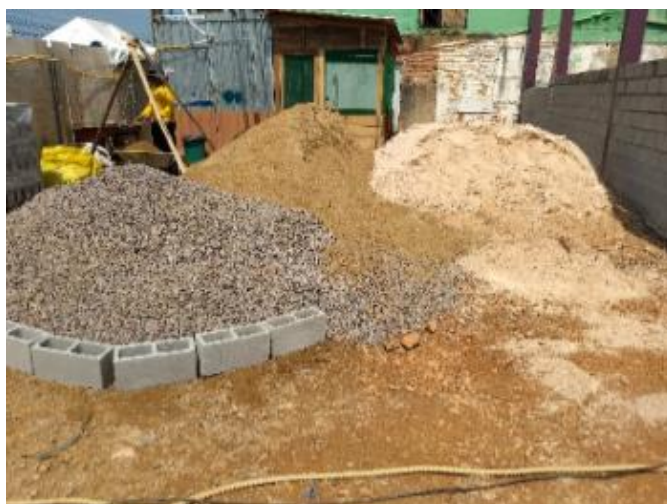
Figura 4 – Armazenagem de materiais: Canteiro “A”

O próximo tópico é o 18.24, armazenagem e estocagem de materiais. No item 18.24.1, é informado que os materiais devem ser armazenados e estocados de modo a não prejudicar o trânsito de pessoas e de trabalhadores, a circulação de materiais, o acesso aos equipamentos de combate a incêndio, não obstruir portas ou saídas de emergência e não provocar empuxos ou sobrecargas nas paredes, lajes ou estruturas de sustentação, além do previsto em seu dimensionamento, e no item 18.24.2, afirmam que as pilhas de materiais, a granel ou embalados, devem ter forma e altura que garantam a sua estabilidade e facilitem o seu manuseio, portanto, como visto na Figura 4, o canteiro “A”, está de acordo com o previsto na Norma, entretanto, é possível observar que neste, não possuía uma separação física dos materiais, e além disso, eles estavam expostos ao sol.

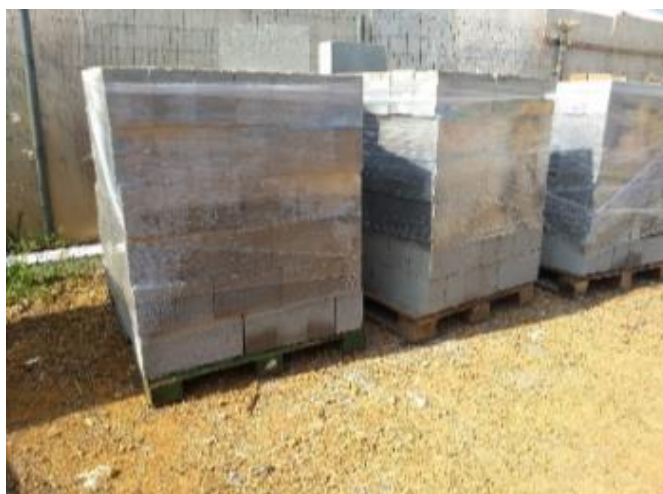
Figura 5 – Armazenagem de materiais: Canteiro “A”

Ainda analisando o tópico 18.24, no item 18.24.4, indica que o armazenamento deve ser feito de modo a permitir que os materiais sejam retirados obedecendo à sequência de utilização planejada, de forma a não prejudicar a estabilidade das pilhas e o item 18.24.5 conclui que os materiais não podem ser empilhados diretamente sobre piso instável, úmido ou desnivelado. O canteiro “A” está de acordo com a norma prevista, como é possível verificar na Figura 5.

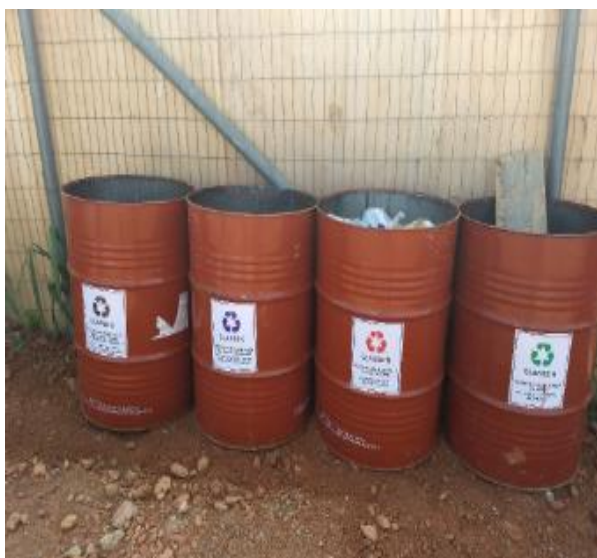
Figura 6 – Ordem e Limpeza: Canteiro “A”

Contudo, no item 18.29.2, o texto aborda que o entulho e quaisquer sobras de materiais devem ser regulamente coletados e removidos. De acordo com a Figura 6, o “canteiro A” possui uma divisão significativa destes resíduos através da divisão dos mesmos, possibilitando que sejam coletados posteriormente.

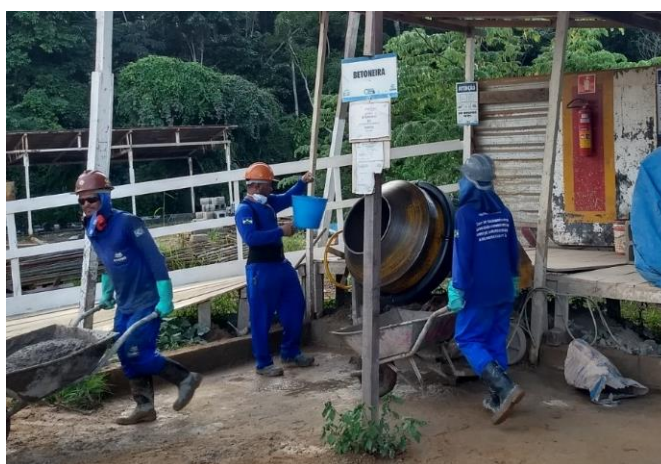
Figura 7 – EPI’S: Canteiro “B”

Conforme apresentado na Figura 7 os funcionários do canteiro “B”, também estão utilizando equipamentos de proteção, contudo, é possível perceber a presença de luvas, óculos, mascarás e protetores auriculares, devido ao trabalho executado, possuir o contato direto com os agregados e também com a presença de ruídos, emitidos pela betoneira.

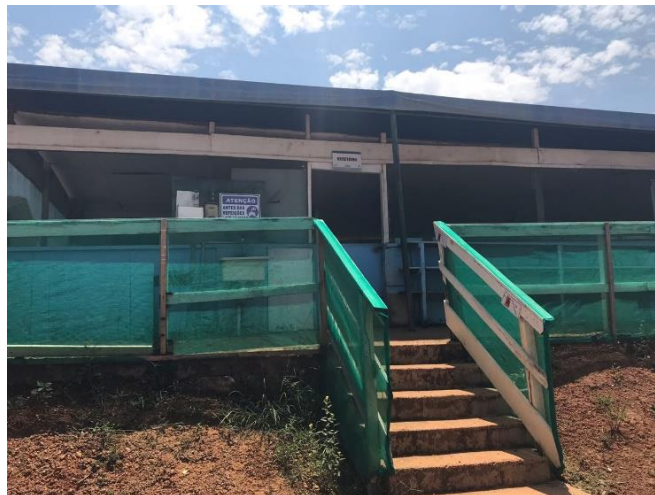
Figura 8 – Local de Refeições: Canteiro “B”

O canteiro “B” atendeu a todos os requisitos estabelecidos pela norma, no inteiro do refeitório haviam a presença de paredes, de piso de concreto, cobertura, enfim, todos os outros pré-requisitos estabelecidos, de acordo com a Figura 8.

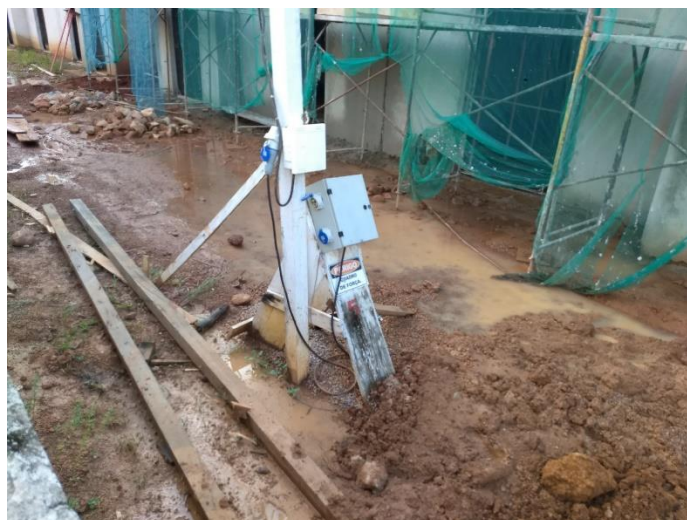
Figura 9 – Instalações Elétricas: Canteiro “B”

O canteiro “B”, também não está de acordo com a norma, pois, verificou-se a existência de partes vivas expostas de circuitos e equipamentos, mostrado na Figura 9. Além disso, o item 18.21.6, afirma que os circuitos elétricos devem ser protegidos contra impactos mecânicos, umidade e agentes corrosivos, contudo é notório a elevada quantidade de água no canteiro “B”, não possuindo nem sequer cobertura.

Finalmente, o item 18.21.18, recomenda que os quadros gerais de distribuição devem ser mantidos trancados, sendo seus circuitos identificados, o canteiro “B”, estava com o circuito fechado, contudo, não há a certeza se o mesmo possuía ou não a identificação dos elementos no seu interior.

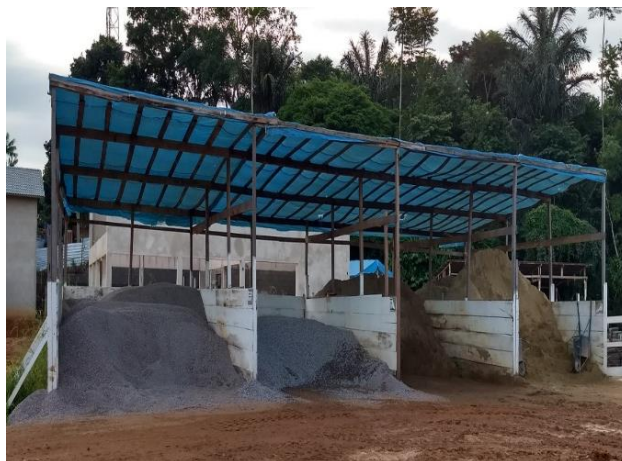
Figura 10 – Armazenagem de materiais: Canteiro “B”

O canteiro “B” estava igualmente de acordo com o canteiro “A” nos itens 18.24.1 e 18.24.2, além disso, como é mostrado na Figura 10, o material é armazenado separadamente e também possui proteção aos agentes do intemperismo.

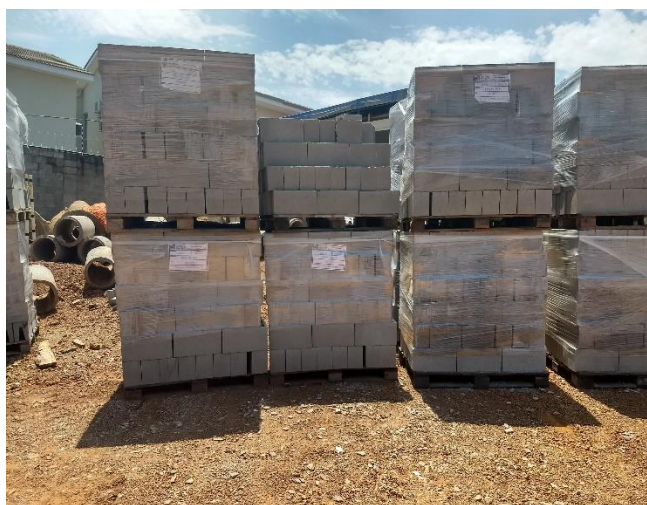
Figura 11 – Armazenagem de materiais: Canteiro “B”

Permanecendo na análise do tópico 18.24, o item 18.24.4 e o item 18.24.5 estão de acordo com a norma prevista, como é possível verificar na Figura 11.

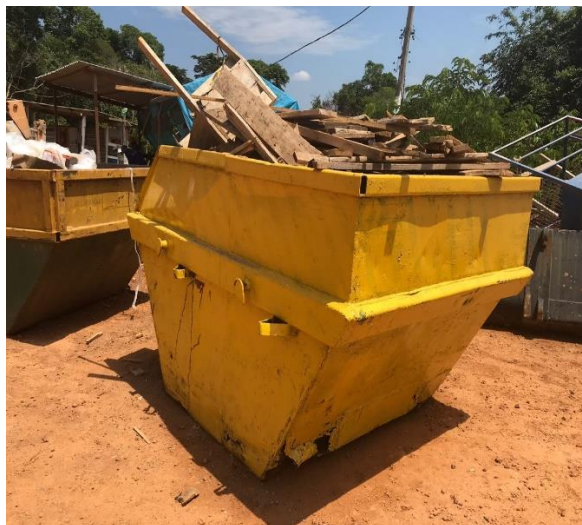
Figura 12 – Ordem e Limpeza: Canteiro “B”

Em relação ao item 18.29.2 observa-se por meio da Figura 12, que o canteiro “B”, descarta os resíduos apenas em caçambas, não realizando a divisão adequada e também não identificando o conteúdo no interior das mesmas, logo ele não está de acordo com a NR 18.

De acordo com Lima e Lima (2009), o processo de identificação e caracterização dos resíduos é de grande importância para tomar ciência da natureza do material manuseado e quantifica

- os, sendo possível um planejamento adequado, contribuindo para a redução, reutilização, reciclagem e escolha adequada na destinação final dos mesmos.
