Análise ergonômica de uma empresa frigorífica de processamento de carne bovina

LUIZ FERNANDO FURLAN BORSATO, SUELI TAVARES DE MELO SOUZA

Ergonomic analysis of a bovine meat processing and packing company

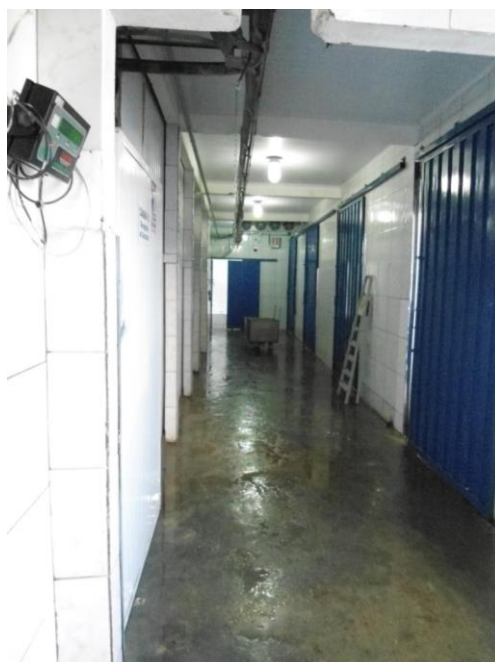
Figura 1 - Corredor de acesso aos caminhões e câmaras frias.

No primeiro ambiente, em um corredor de fácil acesso tanto aos caminhões como às câmaras frias, funcionários retiram as peças de costela que chegam ao frigorífico e as armazenam em ambiente refrigerado (figuras 1 e 2). Este trabalho é auxiliado por trilhos aéreos, para reduzir a carga sobre seus corpos (figura 3). Cada peça pesa por volta de 20 quilos, e cada caminhão carregado chega a trazer 40 peças por viagem. O trabalho é realizado em pé, em constante movimento, e não possui postos fixos.

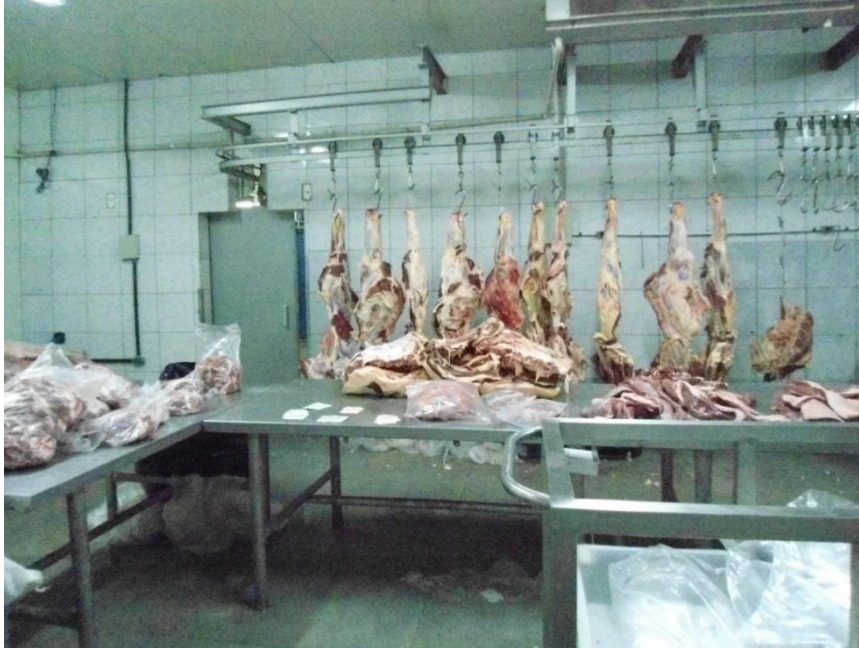
Figura 4 - Posto de trabalho - Limpeza e corte.

A limpeza e corte das carnes são realizadas em uma segunda área. As peças de costela, armazenadas em câmaras frias, são transportadas para este ambiente penduradas em trilhos aéreos. Depois, os funcionários as colocam em cima de mesas e realizam o trabalho utilizando facas de mão (figura 4).

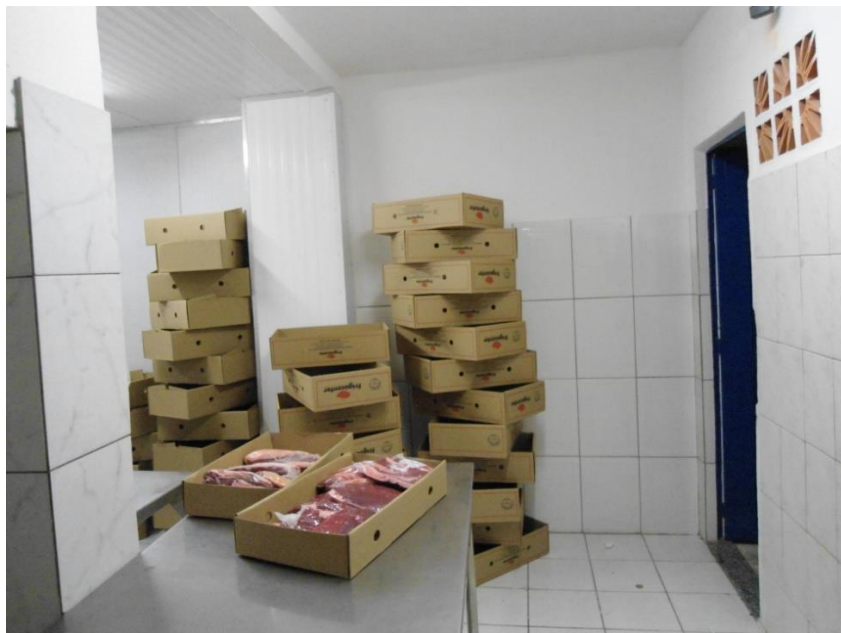
Figura 5 - Produto embalado sendo encaixotado.

Após estas duas etapas, o produto está pronto para ser finalizado. Então, ainda no mesmo ambiente, um funcionário embala o produto a vácuo, utilizando uma máquina própria para este serviço. Os pedaços já embalados são enviados por esteira para um último equipamento, que os aquece a fim de remover lados pontiagudos da embalagem. Este equipamento não necessita de operadores. Por fim, a mercadoria vai para o último ambiente, onde são encaixotados manualmente (figura 5). A caixa é então lacrada, pesada (figura 6) e o produto está pronto para ser distribuído aos clientes da empresa.

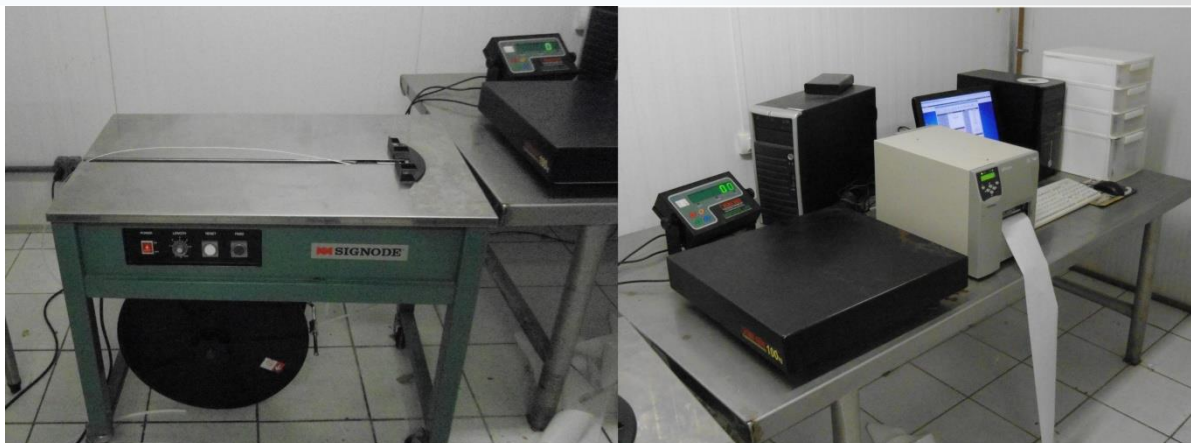
Figura 6 - Máquina seladora e balança.

O setor de encaixotamento tinha como fonte de ruído interna a máquina que lacra os produtos e como externa a máquina seladora.

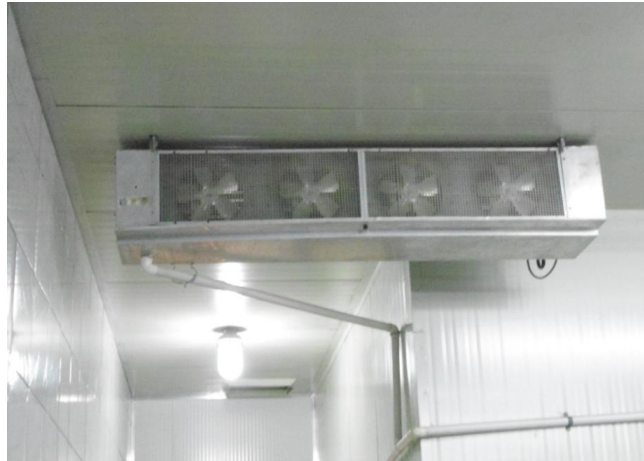
Figura 9 - Equipamento de ventilação.

Como não existem janelas nos locais de trabalho, a ventilação é artificial. Foram utilizados aparelhos ventiladores localizados na parte superior das salas, que expõem ar refrigerado proveniente das câmaras frias (figura 9). O resfriamento acaba sendo mal distribuído, pois existe apenas um equipamento em cada ambiente. Os ventiladores estavam bem conservados com pequena emissão de ruído.
