# II CIGELUBRA

### **Análise Preditiva de Vibração: Diagnóstico de Falha em Rolamento por Contaminação de Lubrificante**

### **Predictive Vibration Analysis: Bearing Fault Diagnosis by Lubricant Contamination**

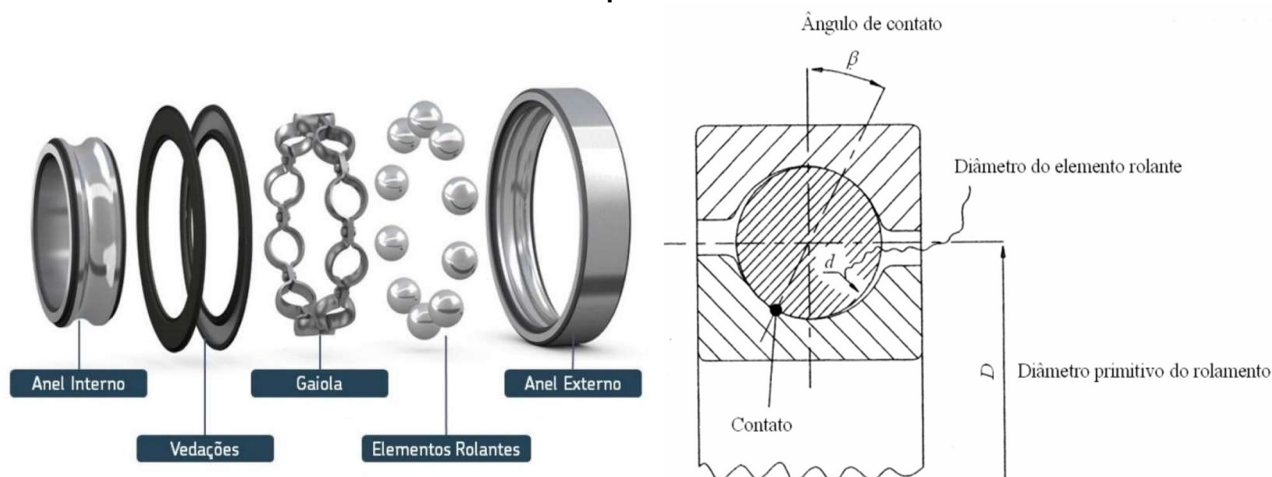
**Figura 1 – a) Partes do rolamento e b) Dimensões de um rolamento para o cálculo de suas frequências.**

A manutenção regular é crucial para garantir a eficiência e a longevidade de qualquer equipamento industrial. Nesse contexto, a lubrificação se destaca como um dos fatores mais importantes para a vida útil dos ativos. Sua principal função em mancais de rolamento é reduzir o atrito, prevenir a corrosão e proteger contra contaminantes como água e partículas sólidas. O lubrificante cria uma película que evita o contato direto entre as superfícies metálicas, mesmo sob cargas elevadas [5, 9, 13]. Além disso, ele age como um refrigerante e impede a entrada de detritos (Figura 1a e b).

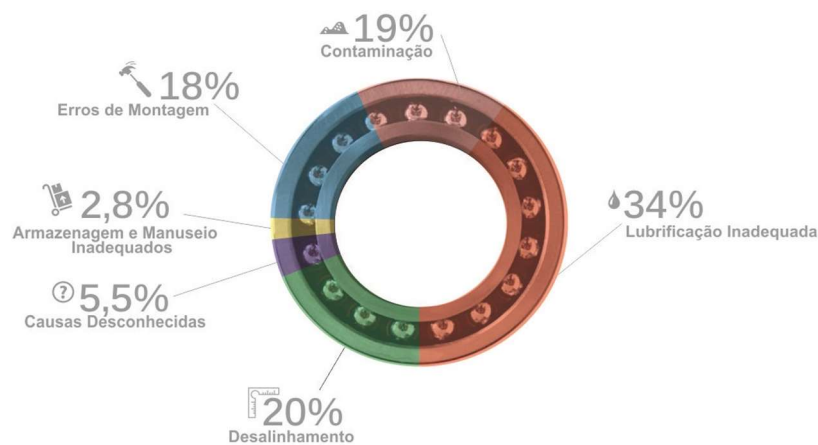
**Figura 3 – Tipos de falha em rolamento.**

A lubrificação deficiente compromete a capacidade de amortecimento do sistema, resultando em maior amplitude das vibrações. Cada passagem de um elemento rolante por uma zona de carga, ele gera um impulso vibratório que, em condições adequadas, é atenuado pelo filme lubrificante. Quando a lubrificação é inadequada, esses impulsos se tornam mais intensos, podendo ser detectados por meio da análise de vibração [15, 16]. Essa técnica permite identificar mudanças no lubrificante e, conseqüentemente, na dinâmica do sistema, como mostrado em modelos detalhados de análise vibracional [14]. A Figura 3, apresenta as falhas mais comuns ocorridas em rolamentos.

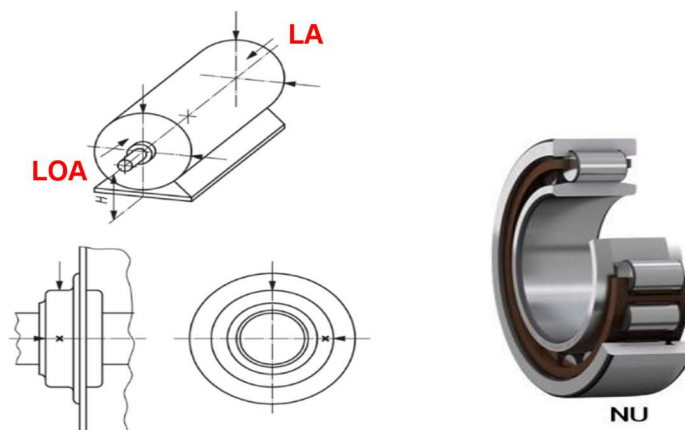
**Figura 5 – a) Pontos de medição para máquinas montadas horizontalmente (ISO) e b) Rolamento tipo NU – SKF.**

A coleta de sinais de dados de vibração foi realizada em pontos estratégicos do equipamento, de modo a obter medições representativas da vibração no alojamento do rolamento, minimizando assim a influência de ressonâncias e possíveis amplificações locais. A metodologia adotada alinhou-se estritamente às diretrizes da norma ISO 20816-3, a qual preconiza a medição da vibração em duas direções radiais ortogonais – as direções vertical e horizontal – para máquinas que operam em montagens horizontais. A seleção desses pontos de medição, ilustrada na Figura 4 e 5, é crucial para fornecer sensibilidade adequada às forças dinâmicas da máquina, permitindo uma avaliação precisa da condição de funcionamento.

Para assegurar a confiabilidade dos dados, as medições foram conduzidas em condições normais de operação da máquina, em regime permanente e com o eixo e rolamentos principais em suas temperaturas operacionais usuais, conforme recomendado pela norma ISO 20816-3. O processamento e a análise dos dados coletados foram conduzidos através do *software Omnitrend*, da mesma fabricante do coletor. Este software possibilita o gerenciamento eficiente dos dados, a criação de históricos de manutenção e o controle das rotas de medição em toda a planta industrial, fornecendo um ambiente integrado para o diagnóstico e o monitoramento contínuo da condição do ativo. Com a Figura 5, detalhando o rolamento NU utilizado, a análise pode prosseguir para o cálculo das frequências [24, 25].

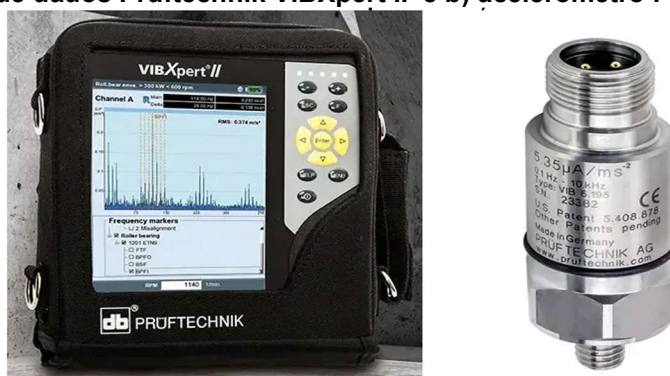
**Figura 6 - a) Coletor de dados Pruftechnik VIBXpert II e b) acelerômetro Pruftechnik VIB 6.142R.**

Neste estudo, o monitoramento foi realizado utilizando um coletor de dados portátil *Pruftechnik VIBXpert II*, um pacote móvel de gravação que permite a visualização em tempo real do status vibracional do equipamento. O sensor empregado foi um acelerômetro *Pruftechnik VIB 6.142R*, capaz de operar em uma ampla faixa de frequência, de 1 Hz a 20 kHz, ambos apresentados na Figura 6.

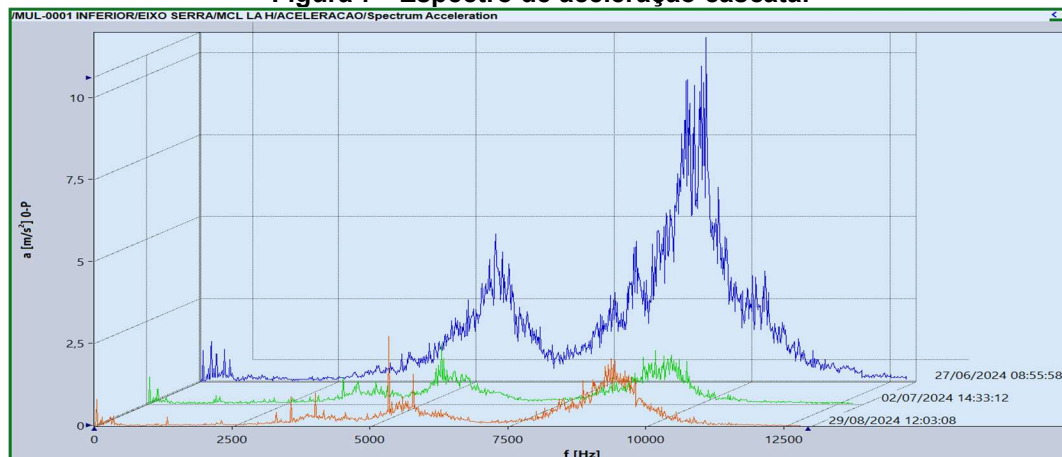
**Figura 7 - Espectro de aceleração cascata.**

O processo de avaliação teve início com a análise dos dados de aceleração no domínio da frequência, que foram apresentados em cascata na Figura 7. A primeira indicação de anomalia foi detectada na medição de 27/06/2024, onde se observou um elevado "carpete" de vibração. Esse sintoma é característico de falhas por lubrificação inadequada, que resulta no aumento do atrito e na subsequente degradação da película protetora do lubrificante.

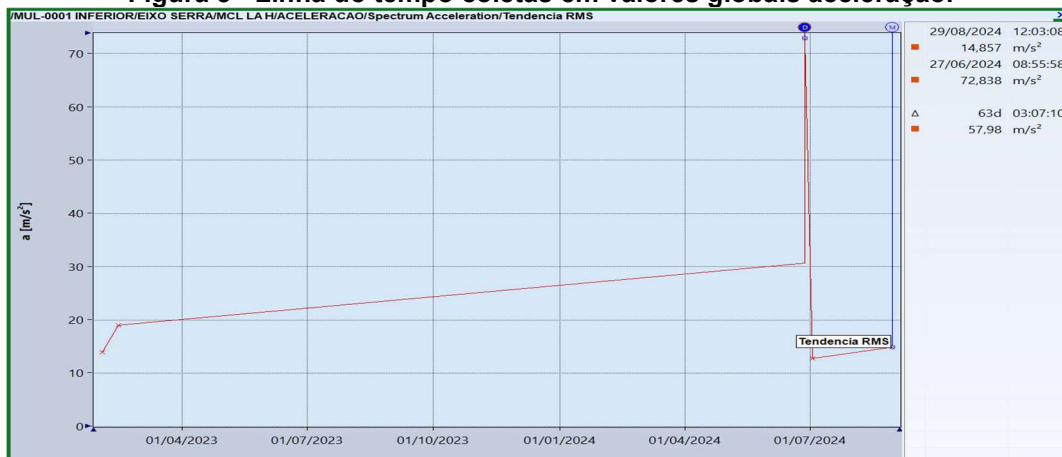
**Figura 8 - Linha do tempo coletas em valores globais aceleração.**

A elevação desses níveis de vibração foi corroborada pela Figura 8, que ilustra uma tendência de alta nos valores globais de aceleração ao longo do tempo. Esse aumento progressivo indica o desenvolvimento de uma falha que, se não tratada, poderia levar à quebra inesperada do equipamento. Para um diagnóstico mais aprofundado, foi utilizada a análise de envelope de aceleração.

A assertividade do diagnóstico por análise de vibração foi validada após a intervenção de manutenção. Foi efetuada a substituição do rolamento NU2220 e realizada a devida lubrificação do componente. As medições subsequentes, realizadas em 02/07/2024 e 29/08/2024, conforme a Figura 8 confirmaram a eficácia da intervenção, mostrando uma queda significativa nos níveis de vibração e o retorno do equipamento a um estado de operação considerado normal.

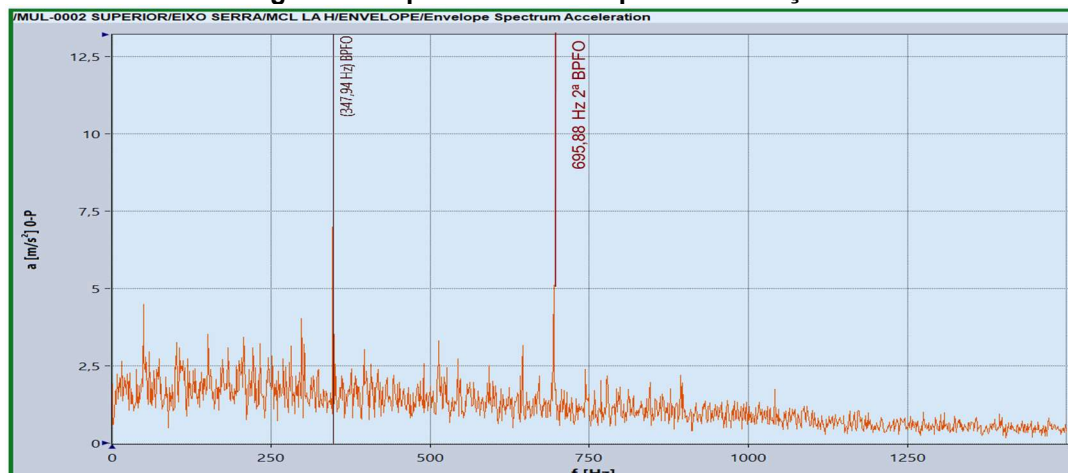
**Figura 9 - Espectro de envelope de aceleração.**

O espectro da Figura 9 evidenciou a presença de um pico proeminente na frequência de 347,97 Hz. Este pico corresponde à Frequência de Passagem do Elemento Rolante na Pista Externa (BPFO), uma assinatura vibratória inequívoca de um defeito nessa superfície. A falha foi correlacionada com a causa raiz de contaminação e incompatibilidade de lubrificantes. A lubrificação deficiente aumenta o atrito e, com o tempo, causa o surgimento de pequenos furos e rachaduras nas pistas. A passagem das esferas ou rolos por essas imperfeições produz frequências características, cujas amplitudes e a distribuição de seus harmônicos podem indicar o grau de deterioração do rolamento. Com o aumento dos

defeitos, a quantidade de impactos se eleva, levando à ressonância do rolamento em suas diversas partes.

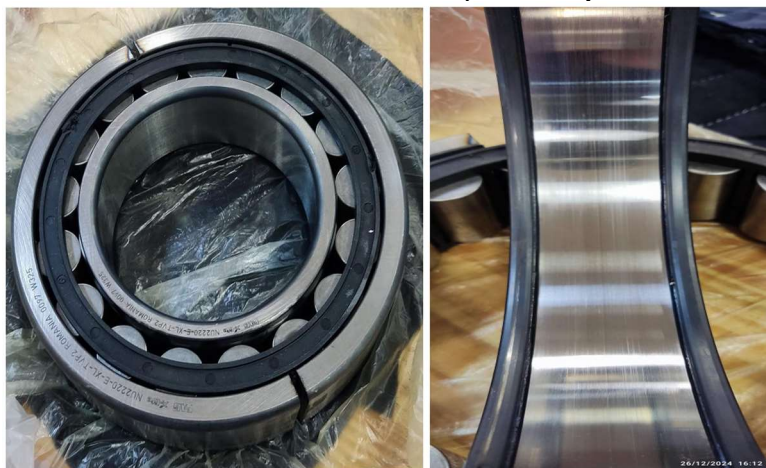
**Figura 10 – a) Rolamento NU2220 cortado ao meio e b) Detalhe pista externa rolamento NU2220.**

A inspeção visual do rolamento NU2220 após a sua remoção, apresentada na Figura 10, forneceu a validação final do diagnóstico. A Figura 10a mostra o rolamento após a remoção, evidenciando as áreas de dano na pista externa, consistentes com a frequência de BPFO detectada. Um close-up detalhado na Figura 10b revela o desgaste, os furos e as rachaduras na pista externa, que são o resultado direto do atrito e da degradação do material. Essas evidências visuais não apenas validam o diagnóstico por análise de vibração, mas também reforçam a importância da manutenção preditiva na otimização da vida útil dos componentes e na prevenção de paradas não planejadas, demonstrando como a detecção precoce de sintomas de falha pode evitar a degradação total do equipamento.
