## **Reabilitação do Monumento Natural Pico de Itabirito: Estudo de caso de recuperação de áreas degradadas pelo setor minerário**

## **Rehabilitation of the Itabirito Peak Natural Monument: Case study of recovery of degraded areas by the mining sector**

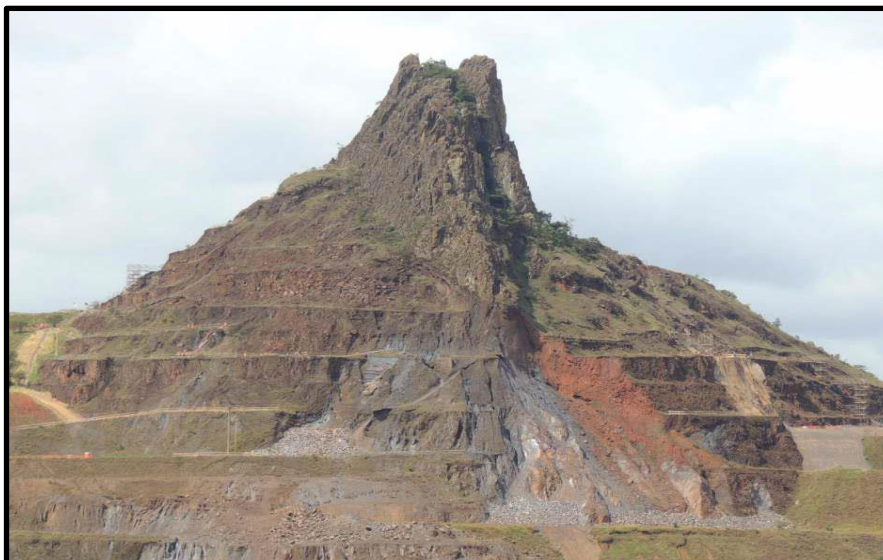
Figura 1 - Pico de Itabirito - área de exploração localizada no em torno do pico, onde foi aplicada as técnicas de recuperação

O Pico de Itabirito (FIG. 1 – em *anexo*) está situado no município de Itabirito, Minas Gerais, e possui uma altitude de 1.586 metros.

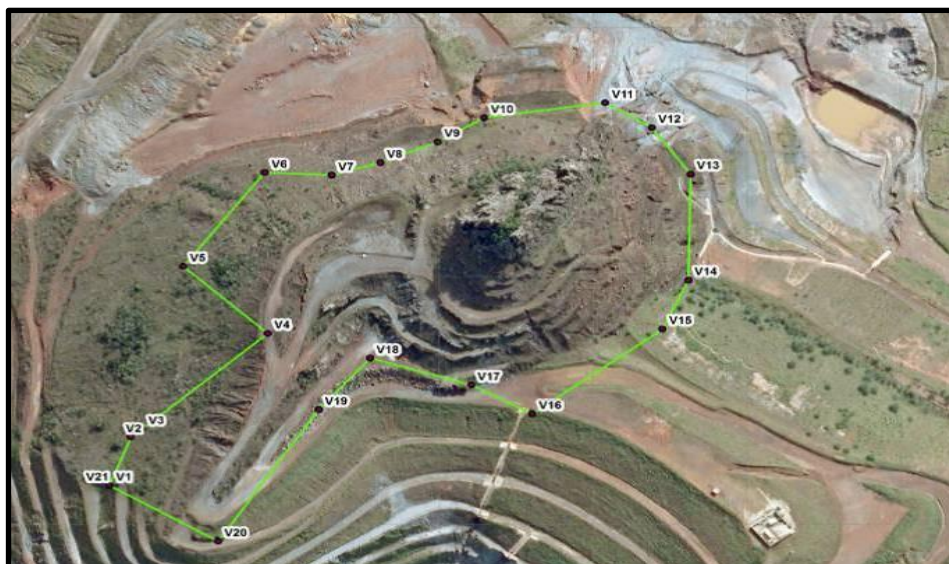
Figura 2 - Limite de área de Tombamento do Pico

A FIG. 2 (em *anexo*) apresenta o perímetro de tombamento sem alteração da estrutura do Pico.
