## Avaliação dos riscos de segurança do trabalho em laboratórios do curso de tecnologia em alimentos da UTFPR – Campus Londrina

## Risk evaluation of work safety in laboratories of the course of food technology of UTFPR – Campus Londrina

## VIII CONGRESSO BRASILEIRO DE ENGENHARIA DE PRODUÇÃO

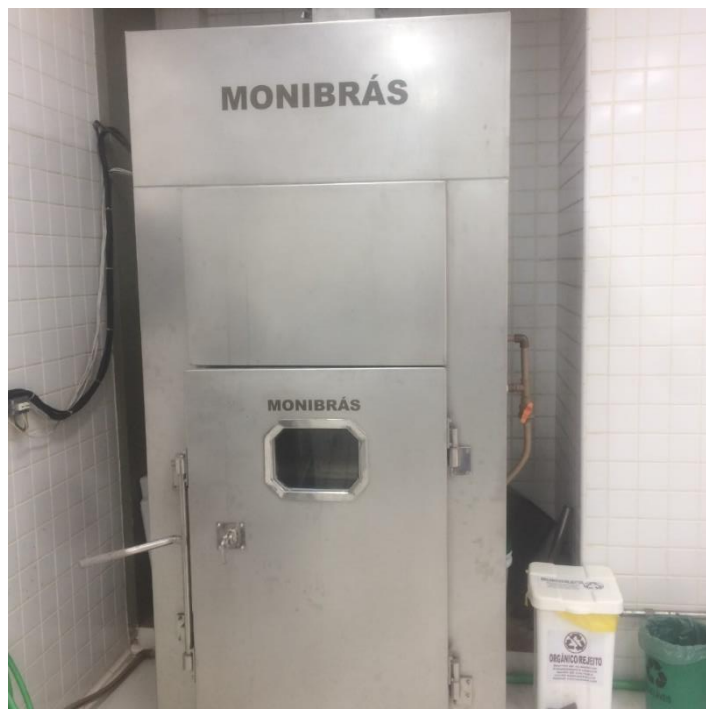
O laboratório de carnes possuía um defumador utilizado na defumação de produtos à base de carne (Figura 2). Este equipamento contava com exaustão canalizada que sugava a fumaça produzida dentro do aparelho, sem que as pessoas fossem expostas a sua fumaça e sem que o ambiente ficasse impregnado com este odor.

Figura 2 – Defumador de carnes

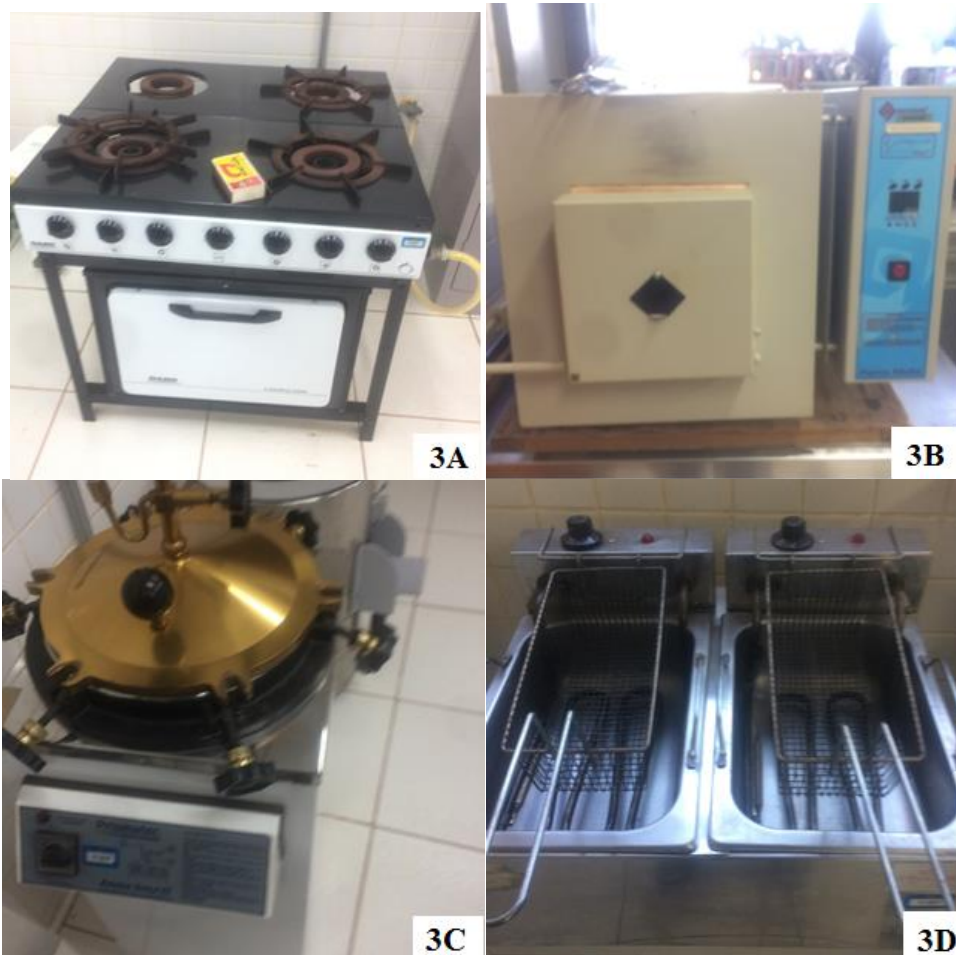
Nos laboratórios foram encontrados equipamentos que chegam a altas temperaturas, entre eles fogão (Figura 3A), defumador, mufla (Figura 3B), autoclave (Figura 3C), forno, fritadeira (Figura 3D) e banho maria. Estes equipamentos podem produzir queimaduras na pele quando em contato com o equipamento, além de oferecer um risco menor de queimadura nas vias aéreas quando em contato com o ar quente. Foi observado o risco de queimadura pelo óleo quente da fritadeira, que não dispunha de anteparos na área de fritura que pudesse proteger o indivíduo do óleo fervente.

Figura 3 – Fogão (3A), mufla (3B), auto-clave (3C) e fritadeira (3D).

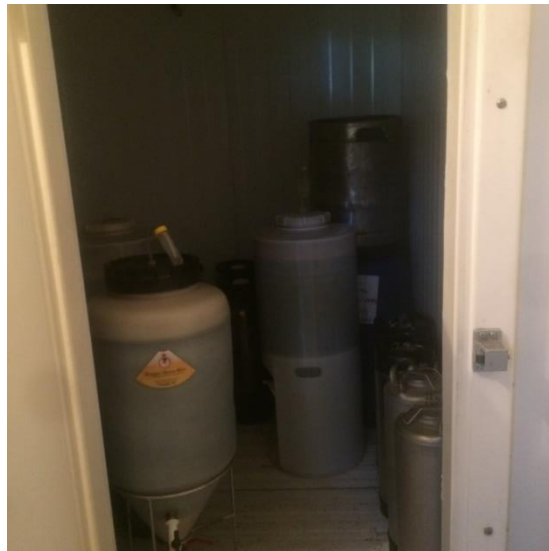
Em dois dos laboratórios havia a presença de câmaras frias, sendo que apenas uma estava em utilização, a uma temperatura de  $-4^{\circ}\text{C}$  (Figura 4). O tempo de permanência dentro da câmara era de curta duração, onde o usuário entrava para pegar algo e saía, ficando exposto ao frio por poucos segundos.

Figura 4 – Câmara fria

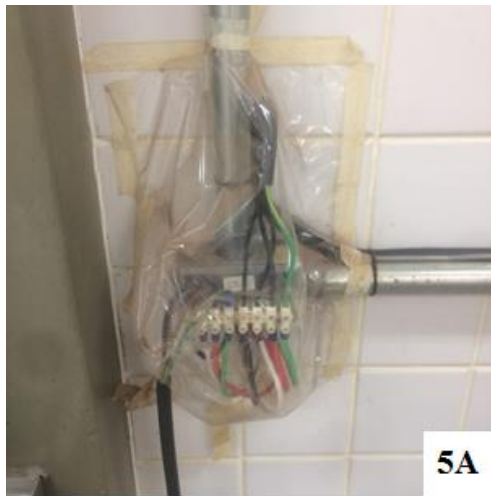
5A

O risco de choque elétrico era considerável, foram encontrados diversos equipamentos que não possuíam aterramento, ou que possuíam, mas não estavam aterrados. De fato, as tomadas não possuíam a ligação terra, de modo que se o aterramento fosse feito ele seria inútil para evitar o choque elétrico ou curto circuito do equipamento. Foram encontradas tomadas que estavam muito próximas a pias e torneiras, em um caso a tomada se encontrava debaixo da torneira, oferecendo um risco elevado de choque elétrico aos usuários. Além disso, notou-se a presença de fios conectados de forma inadequada (“gambiarra”) e suspenso em equipamentos próximos à passagem de pessoas, denotando o elevado grau de risco de choques elétricos (Figura 5A).

Figura 5 – Fiação elétrica inadequada (5A) e mangueira de gás vencida (5B)

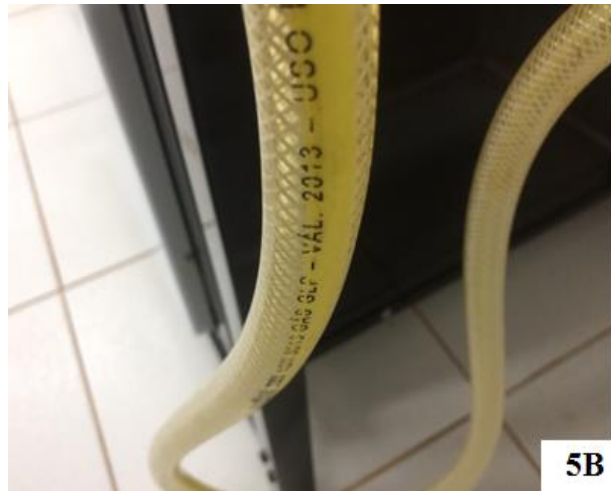
5B

Um dos riscos mais preocupantes encontrados nos laboratórios em que havia a presença de fogão ou forno se diz respeito às mangueiras de gás GLP. As mangueiras estavam sendo utilizadas mesmo estando vencidas desde o ano de 2013, ou seja, operam com mais de cinco anos de validade (Figura 5B). O risco de vazamento de gás e explosão é extremamente elevado, colocando em risco não apenas os ocupantes do laboratório, mas também todos os alunos, professores e servidores que ocupam este prédio.

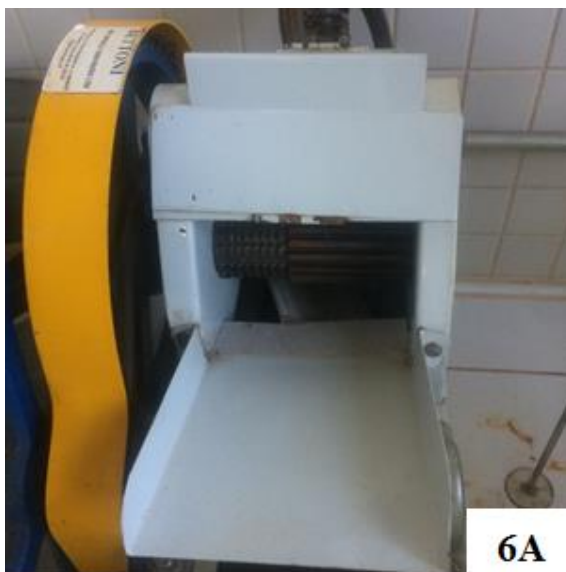
6A

Muitos desses equipamentos utilizavam força mecânica e possuíam engrenagens e partes móveis que poderiam causar acidentes graves enquanto estivessem funcionando. Em alguns podem ocorrer impactos contra o corpo humano ou prensar dedos e mão em suas partes, podendo ocorrer amputação. Entre esses equipamentos estão o moedor de cana (Figura 6A), divisora de massas, modeladora de massas, sovador de massas, enlatador e dessorador (prensa de queijos).

Figura 6 – Moedor de cana (6A) e Cutter (6B)

Por fim, algumas máquinas devem ser modificadas para proteger partes móveis, habilitar travas de segurança e instalar botoeiras de emergência para evitar acidentes graves. Deve-se cogitar a substituição de certos equipamentos que estão obsoletos se comparados com as tecnologias atuais, que dispõem de dispositivos que ofereçam maior segurança ao usuário.

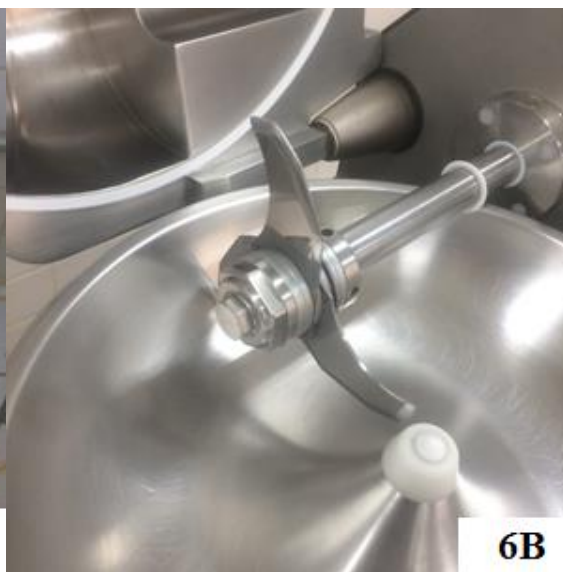
6B

Por se tratar de um local de produção de alimentos, muitas máquinas utilizadas possuíam lâminas para fatiar, triturar e misturar os alimentos. Equipamentos como a fatiadora, o *cutter* (Figura 6B), o moedor de carne, a despulpadora e o liquidificador industrial estavam entre os mais seguros de se manusear, por disporem de proteção nas lâminas ou por necessitar de pistão para empurrar o alimento até as lâminas.
