## ESTUDO ERGONÔMICO NA FABRICAÇÃO DE PISO INTERTRAVADO PARA PAVIMENTAÇÃO DA PRAÇA PADRE CÍCERO EM JUAZEIRO DO NORTE – CE

## ERGONOMIC STUDY IN INTERACTED FLOOR MANUFACTURE FOR PAVEMENT OF PADRE CÍCERO SQUARE IN NORTH JUAZEIRO – CE

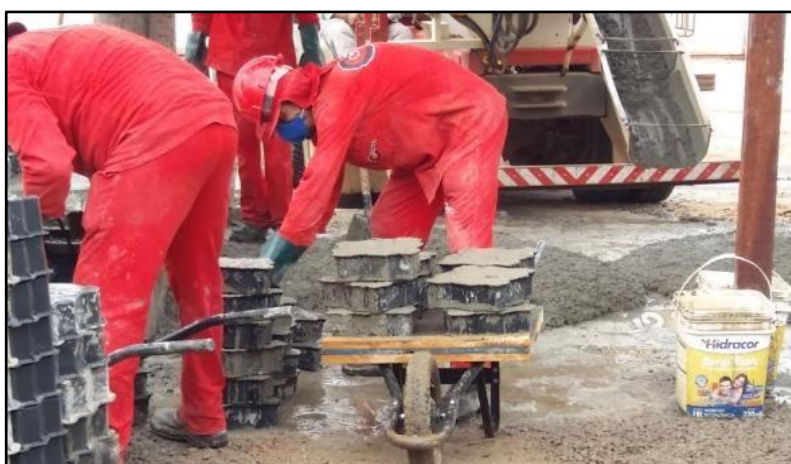
**Figura 2:** Colocação dos Moldes.

O esforço físico na atividade é muito grande. Apesar dos operários trabalharem toda parte do tempo em pé, tendo que curvar-se à máquina para encher os moldes com massa e transportar até a secagem, forçando a coluna, em entrevista um trabalhador afirmou que “já estou acostumado, pois sempre trabalhei pegando no pesado”.

A atividade de abaixar e carregar o balde de cimento e depois levar o mesmo até a mesa com as formas demonstra a existência de esforço com repetições sucessivas de movimentação de peso, com manuseio de cargas que exigem posturas inadequadas, como a torção da coluna e o fato de repetir a operação várias vezes no dia.

Esforço físico contínuo decorrente do transporte excessivo dos tijolinhos da fabricação até a expedição pode ser resolvido com pequenas pausas de 10 minutos no decorrer de 1 hora. Deve ser feito a realização de treinamento para os operários, os quais fazem a aspersão de óleo diesel nas formas antes de colocar o concreto nas mesmas e a utilização de máscaras para proteção. Evitaria o contato direto com o produto tóxico.

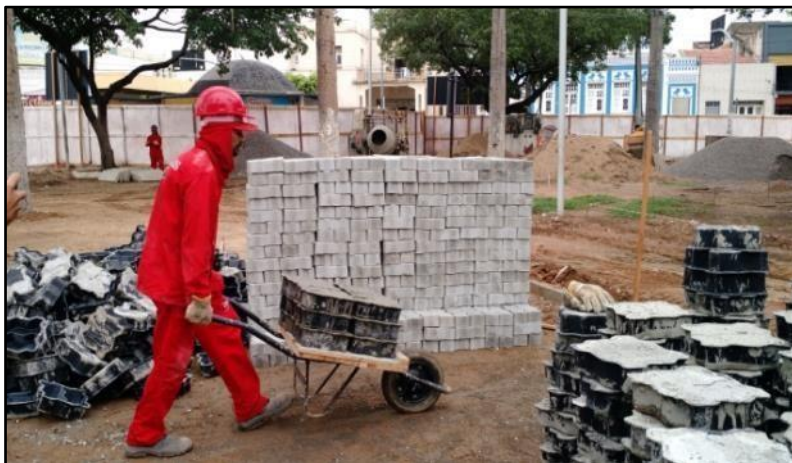
**Figura 3:** Transporte para Secagem.

As dores são causadas principalmente pelo manuseio de cargas pesadas ou quando se exigem posturas inadequadas, como a torção da coluna e o fato de repetir a operação várias vezes no dia. Essas dores podem ocorrer também com o alongamento excessivo e inflamação dos músculos, tendões e articulações. São associadas geralmente a forças, posturas e repetições exageradas dos movimentos. (IIDA, 2005).

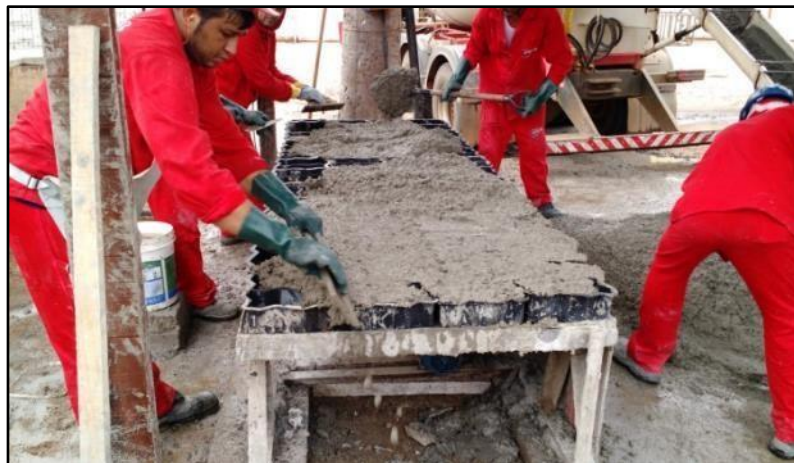
**Figura 5:** Uso da Mesa Vibratória.

O operador trabalha toda parte do tempo em pé, tendo que curvar-se à máquina para encher os moldes com massa e transportar até a secagem. Apesar das exigências de esforço físico constante forçando a coluna do operador, o mesmo afirmou que já estava acostumado com tal esforço pois “sempre trabalhou pegando no pesado”.

O grande esforço do operador, com repetições sucessivas de movimentação de muito peso, pode desenvolver algum tipo de doença principalmente a má postura da coluna, ao longo do tempo o mesmo pode sentir dores e até mesmo desenvolver alguma doença no sistema músculo- esquelético-ligamentar (LER/DORT), como por exemplo, uma lombalgia que é apontada como uma das grandes causas de absenteísmo nas indústrias.

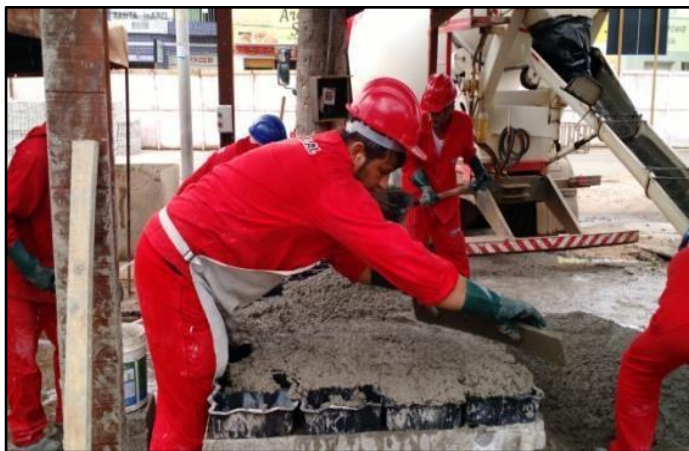
**Figura 6:** Espátula para Espalhamento do Concreto nas Formas

Os operários usam várias ferramentas manuais, uma espátula para espalhar o concreto nas formas, uma pá para colocar a argamassa sobre as formas, uma pistola pneumática para expelir óleo sobre as formas, um compressor que serve para alimentar a pistola pneumática, uma mesa vibratória que serve para vibrar e adequar a argamassa nas formas, um carrinho de mão para carregar as formas quando estão com argamassa/levar tijolinhos para a expedição e formas para produzir os tijolinhos no modelo correto.

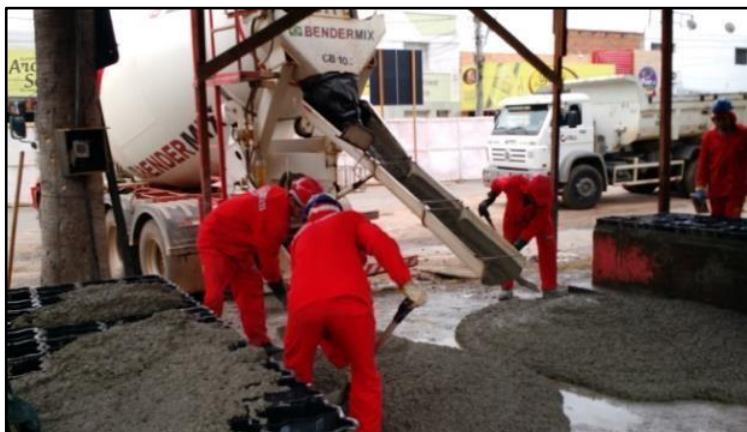
**Figura 7:** Uso de Pá no Manuseio da Argamassa

Durante a movimentação de argamassa para as formas há o uso manual de pás.

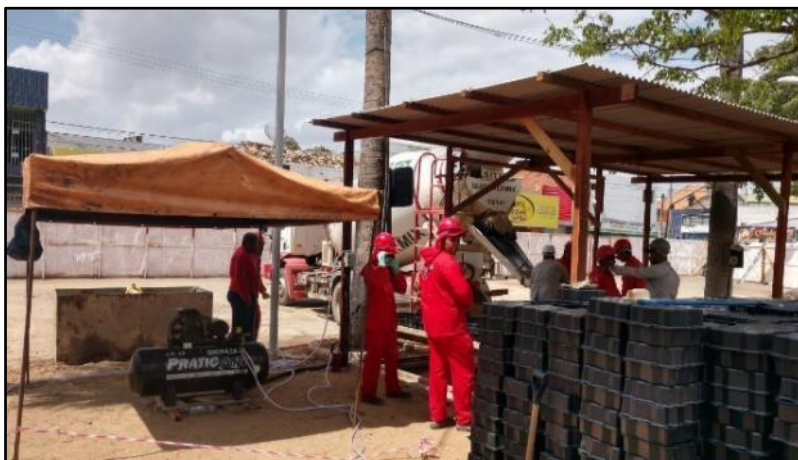
**Figura 8:** Trabalho com Carga Solar

Os operários trabalham a céu aberto com exposição permanente ao sol. O local apresenta uma tenda que abriga a mesa vibratória e possui algumas áreas sombreadas pelas árvores existentes da própria praça. A iluminação avaliada no ambiente apontou uma iluminância entre 500 e 1000 lux, dentro do que estabelece as recomendações e parâmetros de iluminação geral para áreas de trabalho da NBR-5413, contudo, os operários estão sujeitos ao excesso de luz e muito ofuscamento.

O horário de pico de calor fica entre as 10h as 15h. O índice de temperatura efetiva medido no local foi de 25°C acima da faixa de 20 a 23°C previsto pela norma. A umidade relativa do ar mediu 57% “não inferior a 40%” exigido pela norma. Já o ruído medido foi de 77dB(A) ficando acima do aceitável de conforto previsto em norma de 60 a 65dB. A principal fonte geradora de ruído é a mesa vibratória.

O uso de protetor solar e de roupas mais apropriadas podem evitar os danos à saúde do operador como queimaduras solares, envelhecimento precoce e no pior dos casos um câncer de pele, já que a incidência solar da região do cariri é uma das mais fortes do estado. A utilização de óculos de proteção solar minimiza o ofuscamento da visão, já que a incidência de raios solares é muito forte no período de pico de trabalho.

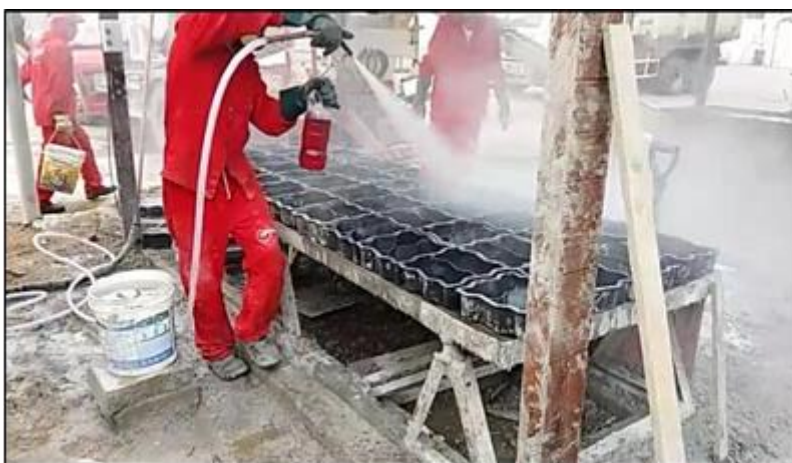
**Figura 9:** Lubrificação das Formas com Óleo Diesel

Outra questão evidente é a exposição de trabalhadores a material particulado presente no ar (poeira respirável) devido ao fato de trabalharem com o material sólido onde a possibilidade de formação de poeira é elevada, expondo os trabalhadores a riscos. Também há exposição à névoa do óleo usado como desmoldante durante o jateamento das formas.
