## ESTUDO DE CASO: AVALIAÇÃO DAS NÃO CONFORMIDADES SEGUNDO A NR 18 DE UM CANTEIRO DE OBRAS DE PEQUENO PORTE NO MUNICÍPIO DE CASCAVEL - PR

## CASE STUDY: EVALUATION OF NON-CONFORMITY ACCORDING TO NR 18 OF A SITE OF A SITE OF SMALL WORKS IN THE MUNICIPALITY OF CASCAVEL – PR

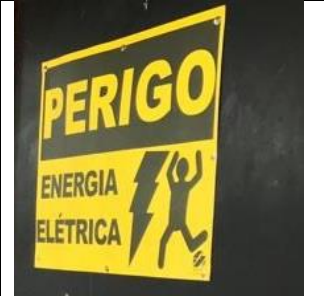
Tabela 01 – Sinalização da obra em estudo

| | <p>Localizada acima do quadro de energia geral da obra, onde são ligadas todas as máquinas, equipamentos e extensões. Alerta o risco de choque elétrico</p> |

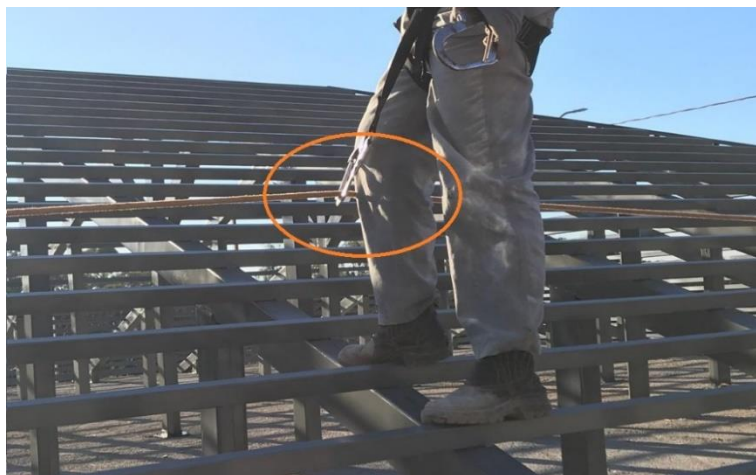
Foi verificado também falha na troca do EPI, pois muitas vezes o EPI estava impróprio para o uso. Sabe-se que a vida útil de um EPI depende muito do usuário. Este fato mostra a falta de conscientização do funcionário e a falta de preocupação com a segurança por parte da empresa. Notou-se também que o trabalhador pode se chocar no chão devido à ausência do trava quedas, conforme pode ser visto na Figura 02.

Figura 02 – Trabalhador utilizando cinto de segurança sem trava-queda  
Fonte: Autor (2018).

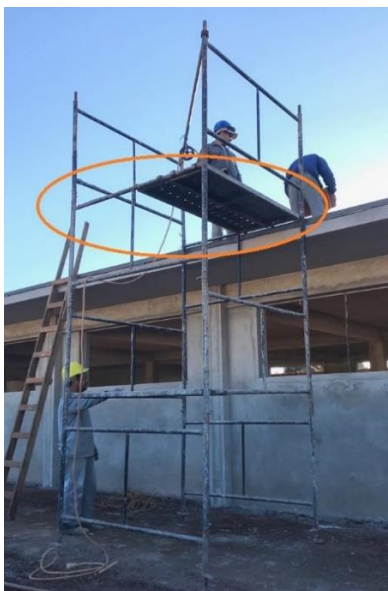
As irregularidades em relação aos andaimes (Figura 03) dizem respeito à forração incompleta, acesso ao andaime, fixação na estrutura e guardas-corpos inadequados. Estas situações aumentam o risco de quedas de todos envolvidos em trabalhos em altura. O problema de fixação também foi encontrado nos trabalhos com o uso de escada de mão. A inclinação incorreta da escada no local de trabalho da obra analisada também favorece o risco de queda.

Figura 03 –Andaime  
Fonte: Autor (2018)

Para devida adequação em relação às normas vigentes a empresa deverá contratar profissional habilitado para elaborar o PPRA da obra analisada, no qual deverão ser levantados todos os riscos existentes e as medidas corretivas/preventivas para minimização destes riscos. Embora o número de funcionário não obrigue a constituição da CIPA, deverá ser previsto um cipeiro designado pelo empregador para ajudar na segurança da obra. A empresa precisa propor treinamento sobre o uso correto dos EPIs para que os mesmos sejam eficazes. Os andaimes precisam ser readequados (componentes e fixação) e deve-se orientar a fixação correta da

escada de mão devido ao risco de queda. Não foi encontrada nenhuma desconformidade na área de vivência. Por fim, a parte elétrica precisa ser melhorada dentro do canteiro da obra analisada.

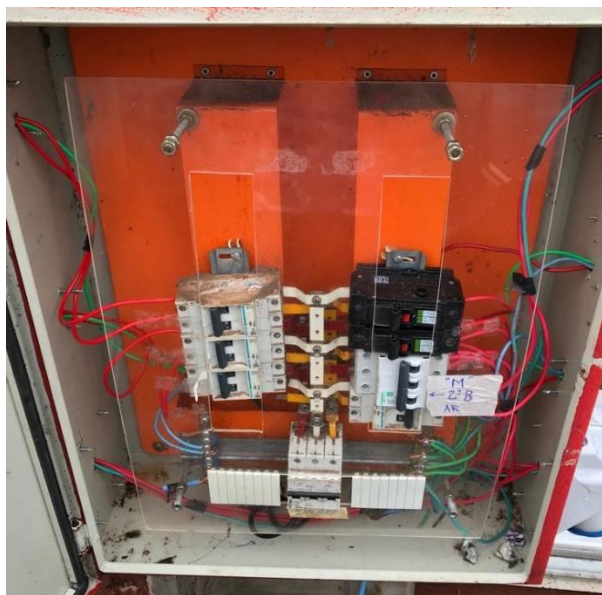
Foi verificado que as instalações elétricas do canteiro de obras não foram executadas de acordo com a norma devido à ausência de isolamento, uso de mangueiras ou conduítes. Notou-se também insuficiência de aterramento e chave blindada. O quadro geral foi montado e instalado por profissional habilitado, possuindo chaves individuais para os circuitos, chave geral (Figura 04). As máquinas e equipamentos eram ligados por meio de plugues e tomadas industriais adequadas.

Figura 04 – Quadro Geral

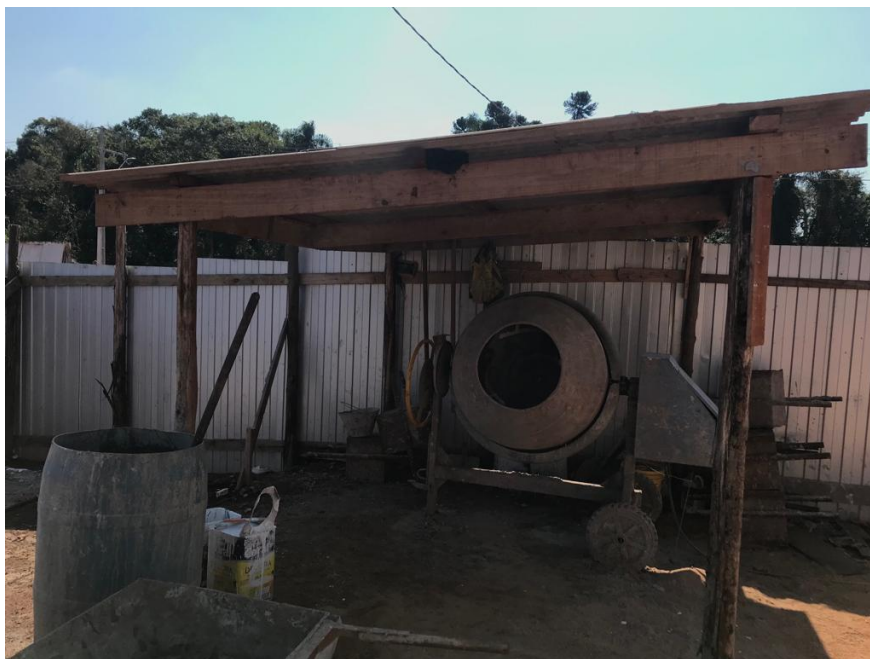
A Figura 05 mostra a existência de local coberto para a betoneira, mostrando a existência de proteção contra as intempéries.

Figura 05 – Betoneira protegida contra as intempéries
