## **AVALIAÇÃO DA APLICAÇÃO DA NR-18 EM CANTEIROS DE OBRAS: UM ESTUDO DE CASO NA CIDADE DE CAMPINA GRANDE-PB**

## **EVALUATION OF THE APPLICATION OF THE NR-18 IN WORK SITES: A CASE STUDY IN THE CITY OF CAMPINA GRANDE-PB**

## VIII CONGRESSO BRASILEIRO DE ENGENHARIA DE PRODUÇÃO

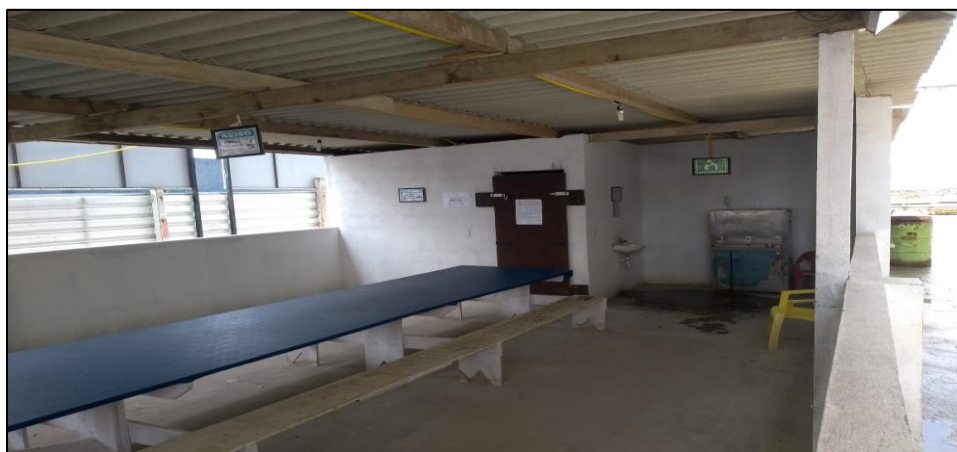
Figura 1 – Local de refeições. Fonte: autoria própria

O local de refeições (figura 1) está localizado no primeiro pavimento do edifício, sendo este anexo a cozinha que atende o canteiro de obras.

O local de refeições é bem ventilado, com boa iluminação natural e possui piso cimentado. Além disso, possui lavatório instalado em suas proximidades. O local comporta até 30 pessoas comendo ao mesmo tempo. Os engenheiros explicaram que há um rodízio de horários para o intervalo de refeições. Assim, a obra continua, mesmo quando parte dos funcionários estão se alimentando. Há fornecimento de água potável, filtrada e fresca, para os trabalhadores, por meio de bebedouro de jato inclinado. Destas Em relação ao local de refeições, todas as exigências estão em conformidade com a NR 18.

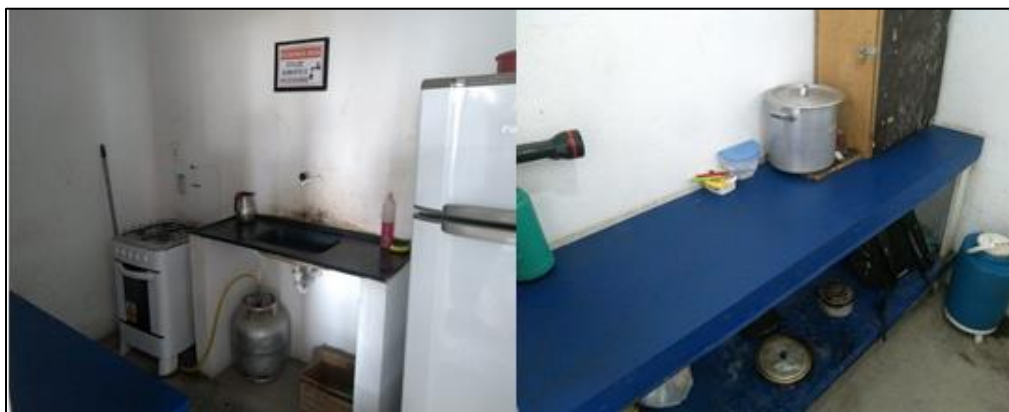
Figura 2 – Cozinha. Fonte: autoria própria

A cozinha (figura 2) está localizada no primeiro pavimento do edifício, anexa ao refeitório e possui pia para lavar alimentos e utensílios, recipiente com tampa para coleta de lixo, equipamento de refrigeração, instalações elétricas adequadamente protegidas.

De acordo com a NR 18, a cozinha não está totalmente conforme, pois não apresenta ventilação natural e/ou artificial que permita boa exaustão. Esse fator promove desconforto térmico aos colaboradores que nela trabalha. Além disso, por usar gás GLP, os botijões deveriam estar localizados fora do ambiente de utilização, em área permanentemente ventilada e coberta. Porém encontram-se no mesmo ambiente de trabalho, localizado abaixo da pia.

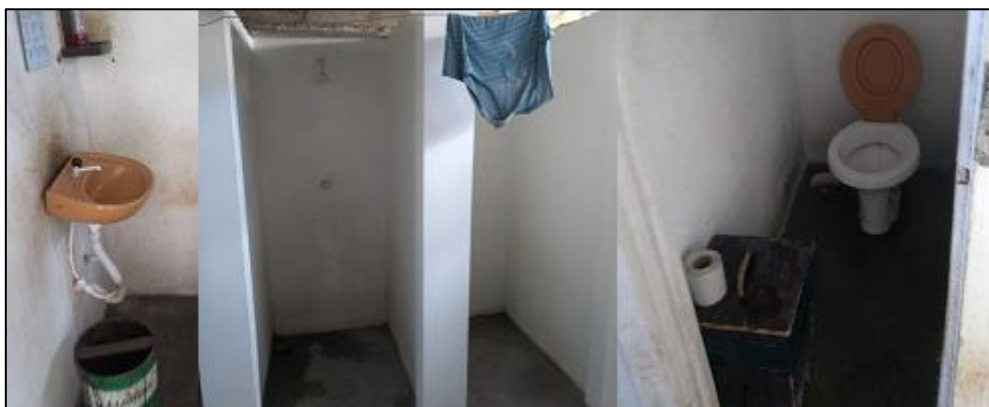
Figura 3 – Instalações Sanitárias. Fonte: autoria própria

Durante a averiguação das instalações sanitárias da obra encontraram-se algumas discordâncias com as proposições da NR18. O canteiro de obras não atende a quantidade de

chuveiros e lavatórios exigidos na Norma. No canteiro há apenas 4 chuveiros e 1 lavatório, o que não atende a proporção de 1 lavatório para cada grupo de 20 trabalhadores ou fração, bem como de chuveiro, na proporção de 1 unidade para cada grupo de 10 trabalhadores ou fração. Além disso, os pisos não são impermeáveis, são apenas cimentados, as portas dos gabinetes sanitários não tem trinco interno e a área de banho não é provida de suporte para sabonete e cabide para toalha.

Ademais, percebeu-se falta de manutenção na limpeza dos banheiros, fator que pode caracterizar exposição dos colaboradores a riscos biológicos que podem afetar a saúde dos daqueles que utilizam este cômodo.

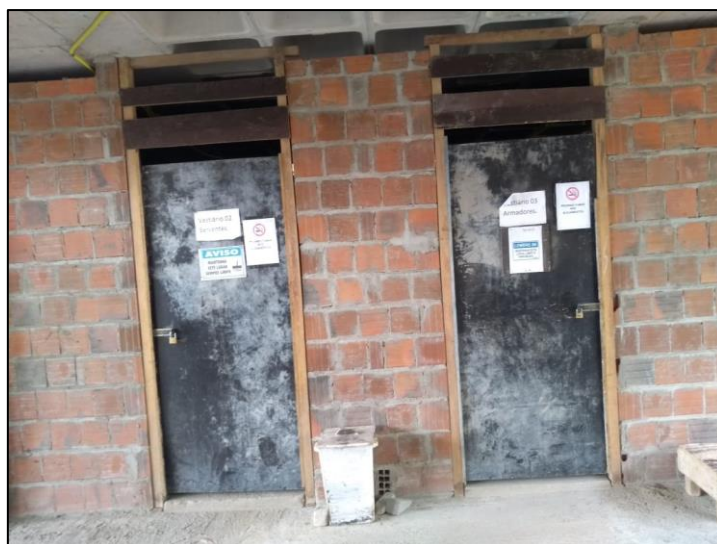
Figura 4 – Vestiários. Fonte: autoria própria

Os vestiários (figura 4) localizam-se no mesmo pavimento da cozinha e refeitório, tendo paredes de alvenaria. A iluminação é insuficiente até mesmo para atividades triviais, pois o vestiário não possui lâmpada, e a iluminação natural é baixa.

Os vestiários do canteiro de obra não possuem uma área de ventilação adequada pois não tem janelas, a única abertura existente é acima da porta. O vestiário não apresenta bancos de apoio, nem manutenção (limpeza) constante. Desta forma, apresenta várias desconformidades com a norma.

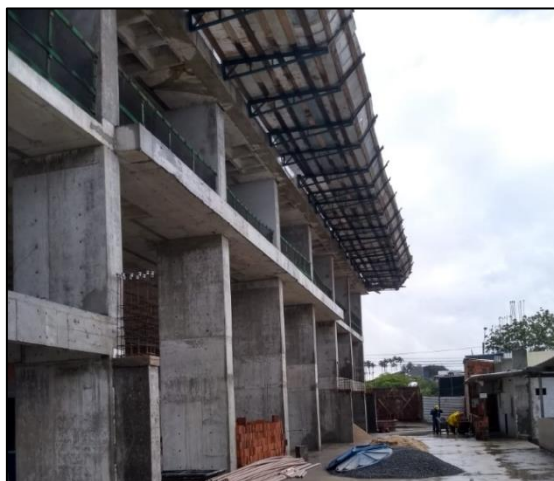
Figura 5 – Plataforma de Proteção. Fonte: autoria própria

Em todo perímetro da construção de edifícios com mais de 4 (quatro) pavimentos ou altura equivalente, é obrigatória a instalação de uma plataforma principal de proteção (figura 5) na altura da primeira laje que esteja, no mínimo, um pé-direito acima do nível do terreno. Devem ser resistentes e mantidas sem sobrecargas, de modo a não terem suas estruturas comprometidas. Além disso, acima e a partir da plataforma principal de proteção, devem ser instaladas, também, plataformas secundárias de proteção, em balanço, de 3 (três) em 3 (três) lajes – devendo retirada, somente, quando a vedação da periferia, até a plataforma imediatamente superior, estiver concluída.

Na obra, observou-se a presença da plataforma principal, porém, as plataformas secundárias de proteção estavam em quantidade insuficiente, tendo em vista que as vedações não haviam sido concluídas.

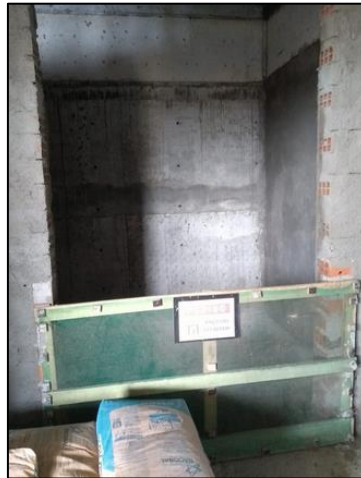
Figura 6 – Proteção contra acesso às caixas de elevador. Fonte: autoria própria

Estes vãos (figura 6) devem ter fechamento provisório de, no mínimo, 1,20m (um metro e vinte centímetros) de altura, constituído de material resistente e seguramente fixado à estrutura, até a colocação definitiva das portas.

Apesar de estarem em conformidade com o que preconiza a NR-18, os elementos de proteção aparentavam certa fragilidade;

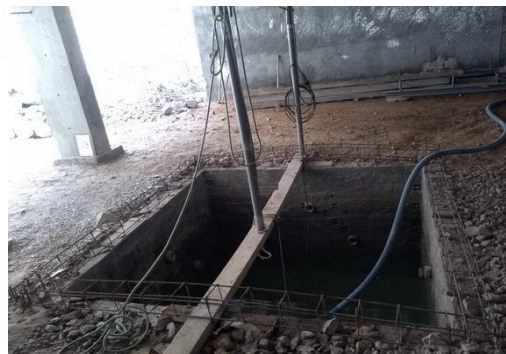
Figura 7 – Abertura do piso desprotegida. Fonte: autoria própria

As aberturas no piso (figura 7), mesmo quando utilizadas para o transporte de materiais e equipamentos, devem ser protegidas por cercado rígido composto de travessa intermediária, rodapé e montantes de características e sistema construtivo idêntico ao GcR. No ponto de entrada e saída de material o sistema de fechamento deve ser do tipo cancela ou similar.

Foram encontrados em vários pavimentos aberturas pisos sem a proteção adequada, colocando em risco a vida e a segurança dos colaboradores da obra.
