## Acessibilidade no Estádio Castelão: Um Estudo de Caso

## Accessibility in Castelão Stadium: A Case Study

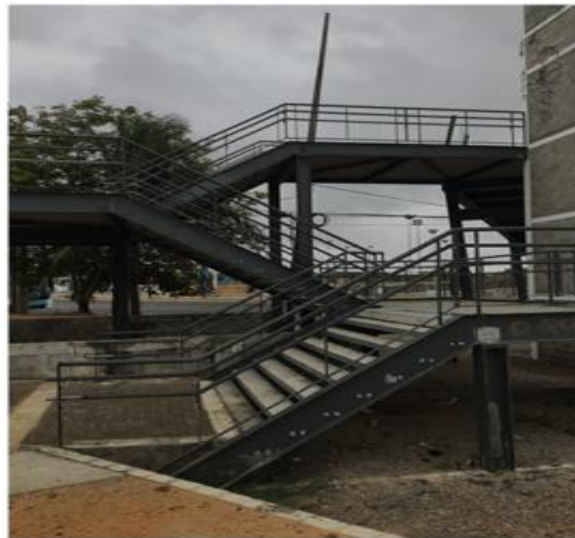
De um lado da avenida, há uma rampa de acesso à passarela, mas do outro lado, o que se encontra em frente à entrada do estádio, não existe. A Figura 1 mostra a impossibilidade da descida de um cadeirante.

Figura 1: Passarela de acesso  
Fonte: Autor

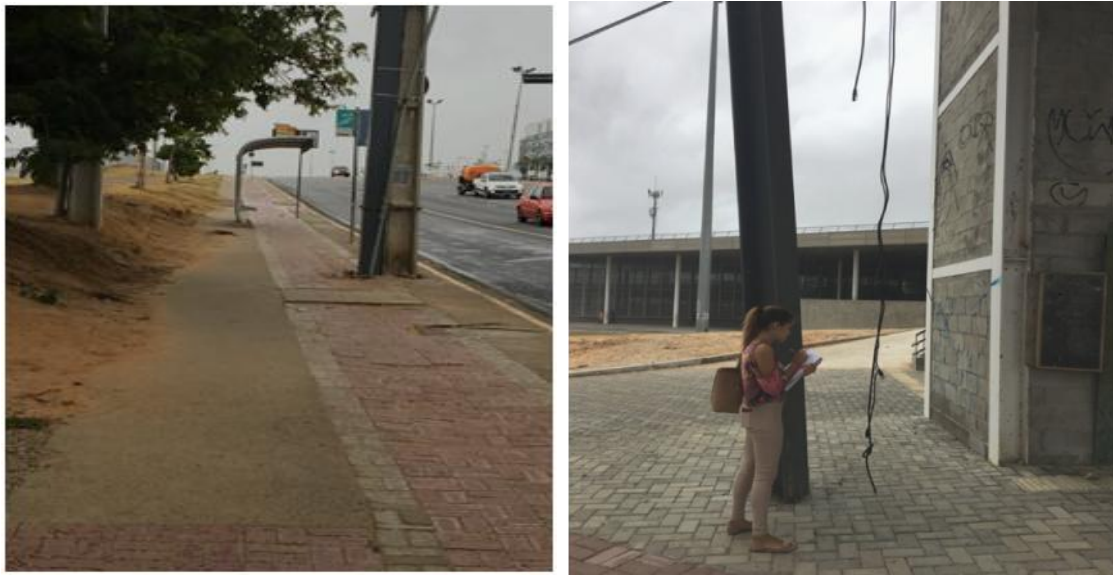
Fonte: Autor

A parada de ônibus fica em frente ao estádio, facilitando seu acesso, porém sem nenhum piso tátil de orientação e nem piso tátil de alerta. Além disso, há a existência de alguns obstáculos para a movimentação horizontal, como bueiros, excesso de terra e buracos. E também há obstáculos para a movimentação vertical, como fios de eletricidade caídos (Figura 2).

Figura 2: Parada de ônibus e barreiras verticais no meio da movimentação

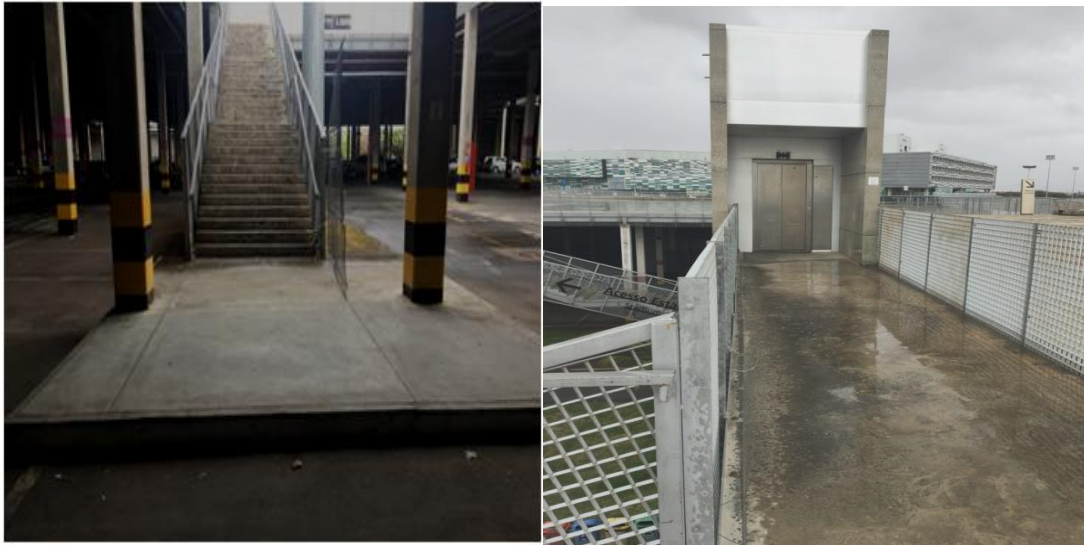
Fonte: Autor

O estacionamento interno do Castelão não possui uma rota de acesso definida que facilite a movimentação de pessoas com deficiência, ou seja, não dispõe de nenhum tipo de piso tátil de orientação e nem de alerta. É considerado como parte externa do estádio. Também não existe nenhuma sinalização visual ou uso de mapas táteis, indicando alguma informação do local, como é apontado no Guia (2009). Do estacionamento até o acesso ao estádio propriamente dito, encontram-se dois elevadores e algumas escadas,

a maioria destas, sem nenhuma orientação no piso (Figura 4). As sinalizações existentes estão bastante precárias e precisando de manutenção.

Figura 4: Escadas e elevadores de acesso.

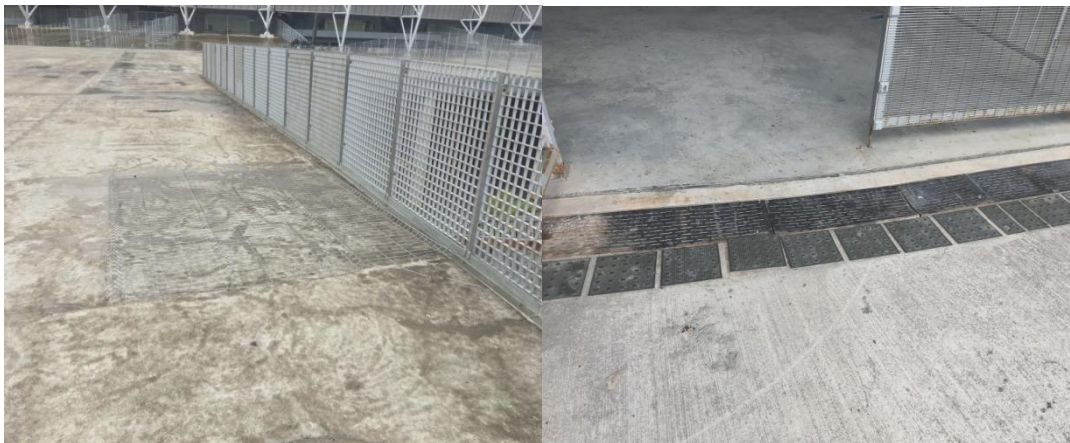
Fonte: Autor

Ao caminhar pela extensão de acesso, depara-se com algumas barreiras, como pedaços de piso tátil pelo caminho, desníveis na frente de algumas escadas e pedaços de redes de proteção soltos (Figura 5).

Figura 5: Barreiras horizontais e pontos precisando de manutenção encontrada no meio da circulação

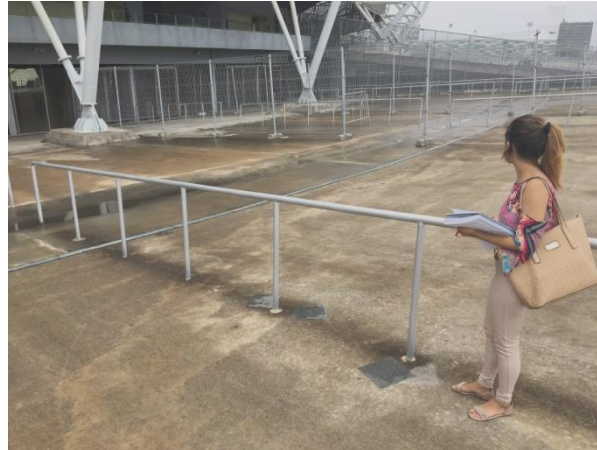
Fonte: Autor

Na parte superior, existem as rampas de entrada aos assentos e ao campo de futebol. Por falta de equipamentos na hora da visita de campo, não foi possível apontar se elas

atendem ou não a exigência da NBR 9050/2015 que indica que não podem exceder a porcentagem de 8,33%. Porém, na metade da rampa, existe “paradas” o que facilita na passagem por ela (Figura 6).

Figura 6: Rampas de entrada

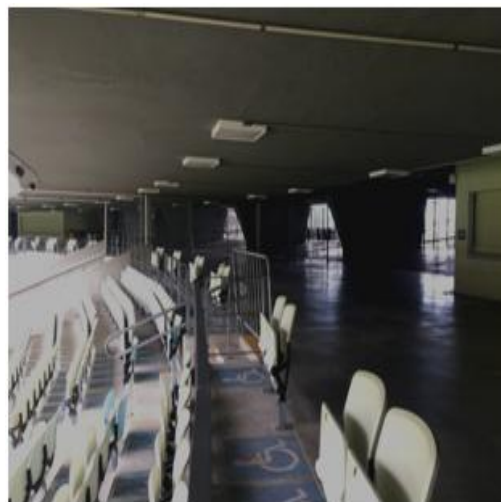
Fonte: Autor

Não foi possível apontar com precisão a real porcentagem de quantos assentos reservados o Castelão possui. Contudo, os locais exclusivos para pessoas com deficiência e com mobilidade reduzida estão na parte de cima, como está disposto na norma. O acesso até eles é bem facilitado, apesar de não possuir uma rota acessível com piso tátil. Gerando, assim, uma não autonomia das pessoas com deficiência (Figura 7). Por essa condição, eles não atendem devidamente as normas.

Figura 7: Assentos reservados

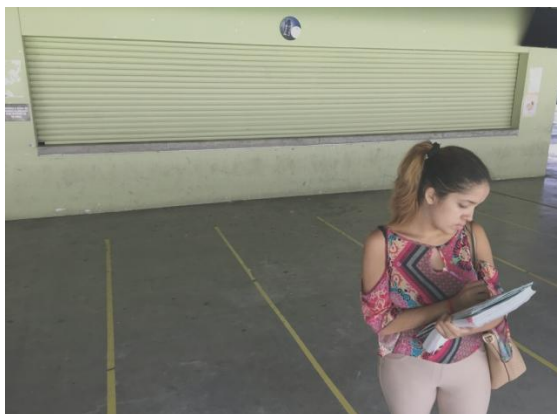
Fonte: Autor

De acordo com o Guia (2009), os balcões da lanchonete deverão dispor de, pelo menos, uma parte da superfície acessível para atendimento às pessoas com deficiência ou com mobilidade reduzida. Foi notado que não atende às exigências da norma nesse quesito, além de não possuir uma rota acessível com piso tátil de orientação e nem de alerta (Figura 9).

Figura 9: Lanchonete
