XV CONGRESSO BRASILEIRO DE ENGENHARIA DE PRODUÇÃO

### Análise de causa raiz da falha de uma prensa de fabricação de MDP como uma ação de melhoria específica do TPM

### Root cause analysis of the failure of an MDP manufacturing press as a specific TPM improvement action

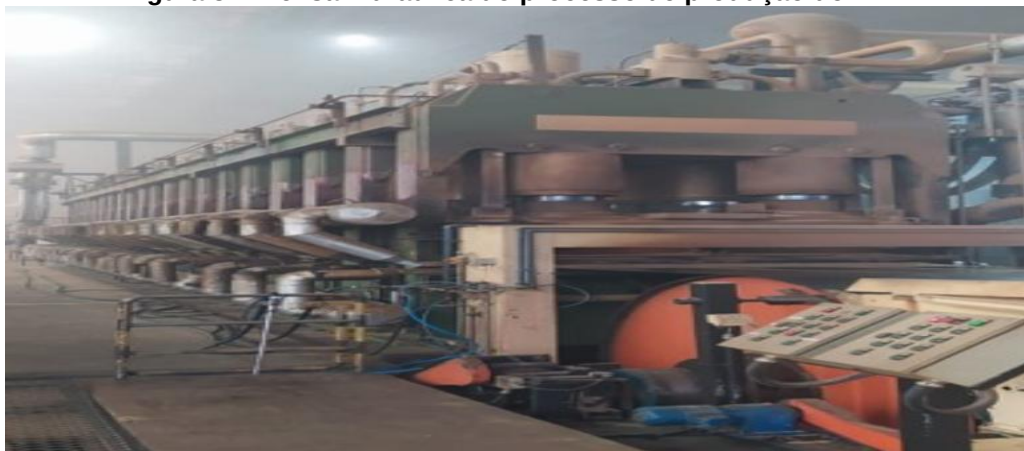
As chapas de MDP são formadas por três camadas de partículas de madeira, que torna o material mais robusto e bem estruturado, pronto para receber uma maior carga. O processo do MDP, é iniciado no picador, que transforma os resíduos de madeira em cavaco, depois os cavacos passam pelos moinhos de faca, obtendo o cepilho. Na sequência o cepilho passa pelo processo de secagem, peneiramento para separação dos cepilhos finos dos grossos. O material mais fino é transformado em pó, sendo acrescentado cola e resina que vai para formadora, obtendo os bolos de MDP. Por fim, os bolos de MDP são alimentados na presa hidráulica, onde o material é compactado pela alta pressão na geometria da chapa. A prensa hidráulica é formada por 20 pórticos estruturais, que sustentam 40 cilindros hidráulicos que são responsáveis pela compactação do material, durante o ciclo de prensagem. A prensa hidráulica possui duas grandes placas, superior e inferior, que operam na temperatura de 200°C. O acionamento hidráulico da prensa é composto por bombas de alta performance e uma estação acumuladora. Durante o processo de prensagem, os cilindros alcançam picos de pressão de 240 bar, fornecendo a força necessária para compactar o material. Na Figura 3 é mostrada a prensa hidráulica do processo de fabricação das placas de MDP.

**Figura 3 - Prensa hidráulica do processo de produção do MDP.**

| <b>Descrição do equipamento:</b> a prensa possui 20 cilindros que atuam na prensagem e 10 cilindros menores que atuam na abertura da prensa. A prensa hidráulica é composta ainda, por uma estrutura |

| metálica de sustentação, tubulações, registros, sensores diversos, régua, termopar e calços para acertar as bitolas da chapa. |
