## “Ato inseguro” e “Erro humano” vs. fatores humanos e organizacionais: estudo de um acidente de trabalho

## “Unsafe act” and “Human error” vs. human and organizational factors: study of a work accident

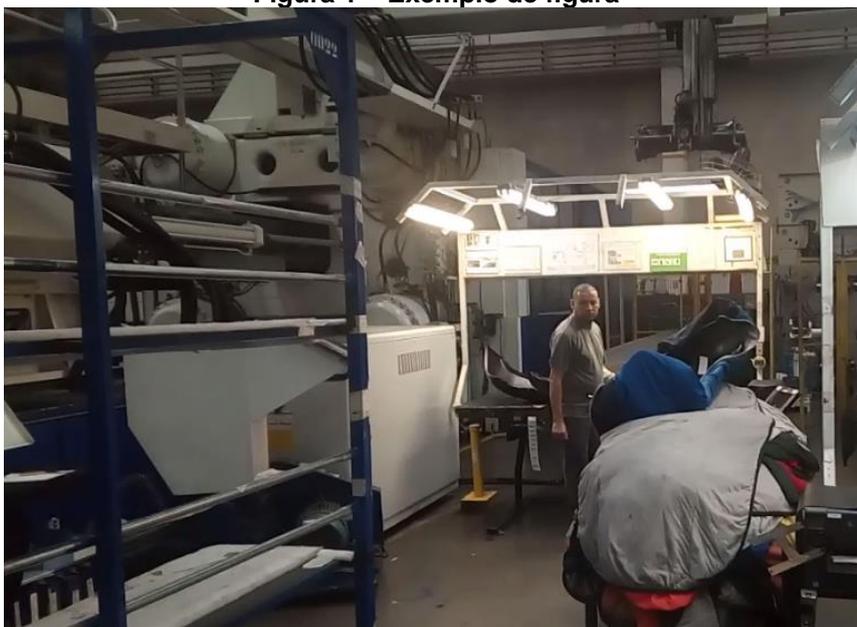
**Figura 1 – Exemplo de figura**

O acidente de trabalho ocorreu no setor das injetoras de uma empresa produtora de peças plásticas (figura 1). Esta área de trabalho encontrava-se dentro de um barracão industrial construído em alvenaria, com estrutura metálica e piso em concreto alisado. O ambiente possuía iluminação geral por lâmpadas uniformemente distribuídas no teto, e a iluminação direcional se dava por lâmpadas localizadas nos postos de trabalho. Havia ventilação forçada fornecida por um sistema de insuflamento de ar.

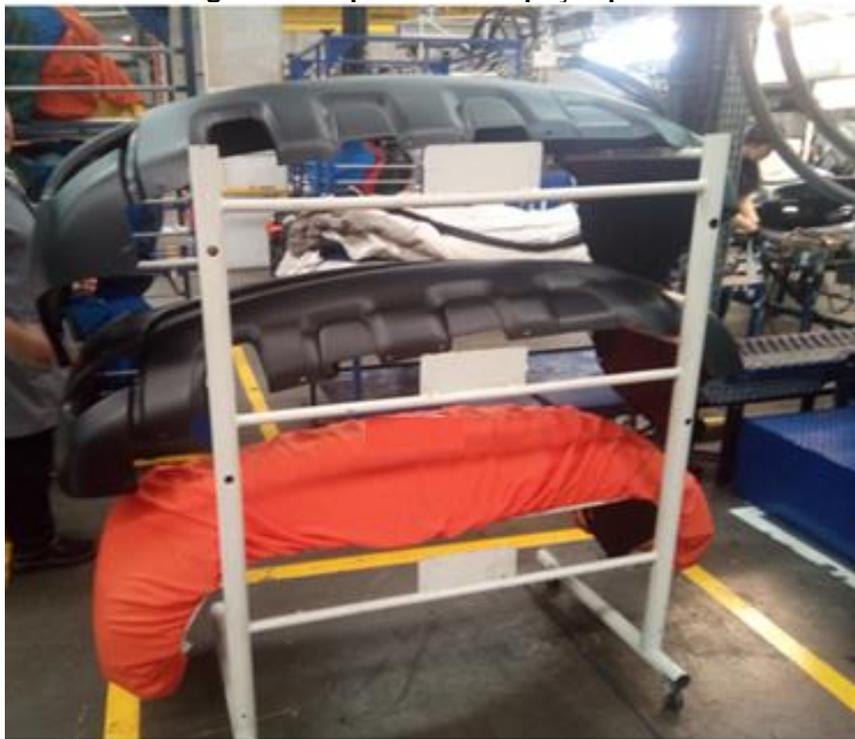
**Figura 2 – Suporte com as peças padrão**

A trabalhadora que sofreu o acidente de trabalho tinha 45 anos na época do evento. Sua função era a de inspetora de qualidade, sendo suas principais atividades ligadas ao desenvolvimento de diferentes tipos de inspeção em diferentes áreas da fábrica. A atividade específica desenvolvida por esta trabalhadora durante o acidente de trabalho era garantir que as peças plásticas que saíam das injetoras atendessem às especificações e necessidades dos clientes (inspeção de qualidade). De maneira mais detalhada, para desenvolver esta atividade, a trabalhadora precisou se deslocar até um lugar próximo às injetoras em que havia um suporte com as “peças padrão” (figura 2). Estas peças serviam de referência (modelos) para comparação com as peças produzidas, visando identificar eventuais defeitos.

O trabalho envolvia pegar as peças padrão e compará-las com aquelas que estavam sendo produzidas. Tal atividade era bastante crítica sobretudo no início dos lotes de produção, quando havia maior probabilidade de defeitos de injeção.

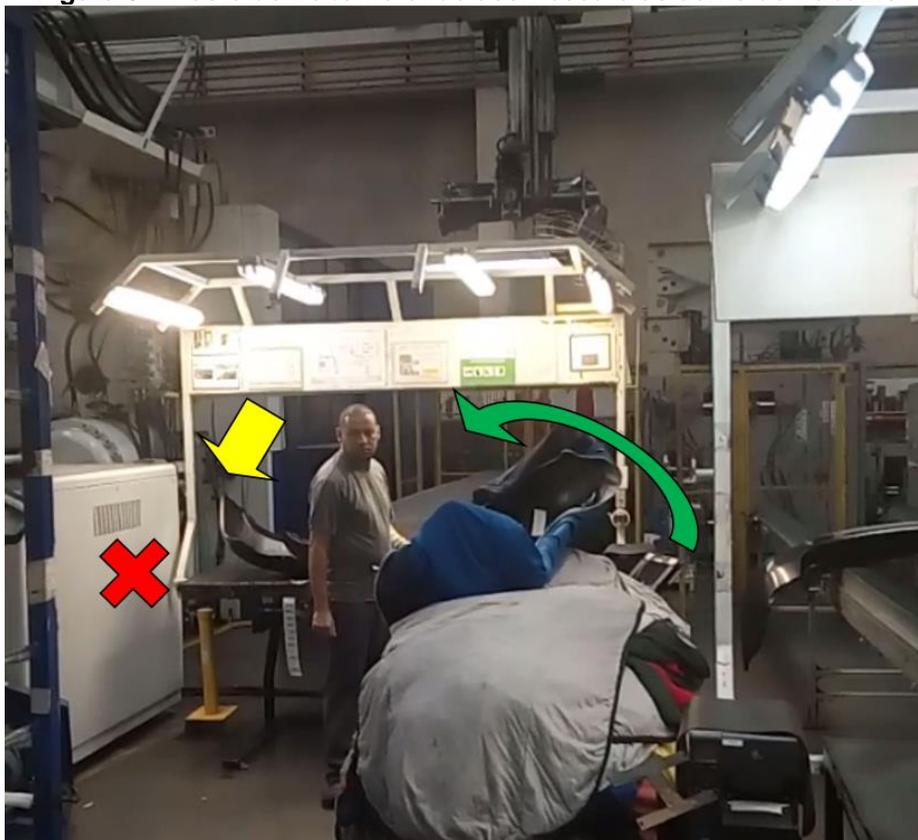
**Figura 3 – Posto de trabalho onde aconteceu o acidente de trabalho**

De acordo com as verbalizações levantadas, o acidente ocorreu no momento que a trabalhadora foi buscar uma peça padrão. Esta peça, no passado, era depositada em um suporte que ficava localizado ao lado da máquina injetora, no lugar indicado pela seta amarela na figura 3, atrás do posto do trabalho do funcionário visível na foto.

Como é possível observar na figura 3, a trabalhadora não tinha a possibilidade de acessar este lugar do lado esquerdo do posto de trabalho (cruz vermelha na figura 3), pois não havia espaço suficiente. Assim, ela precisava contornar todo o transportador, localizado do seu lado direito (seta verde na figura 3).

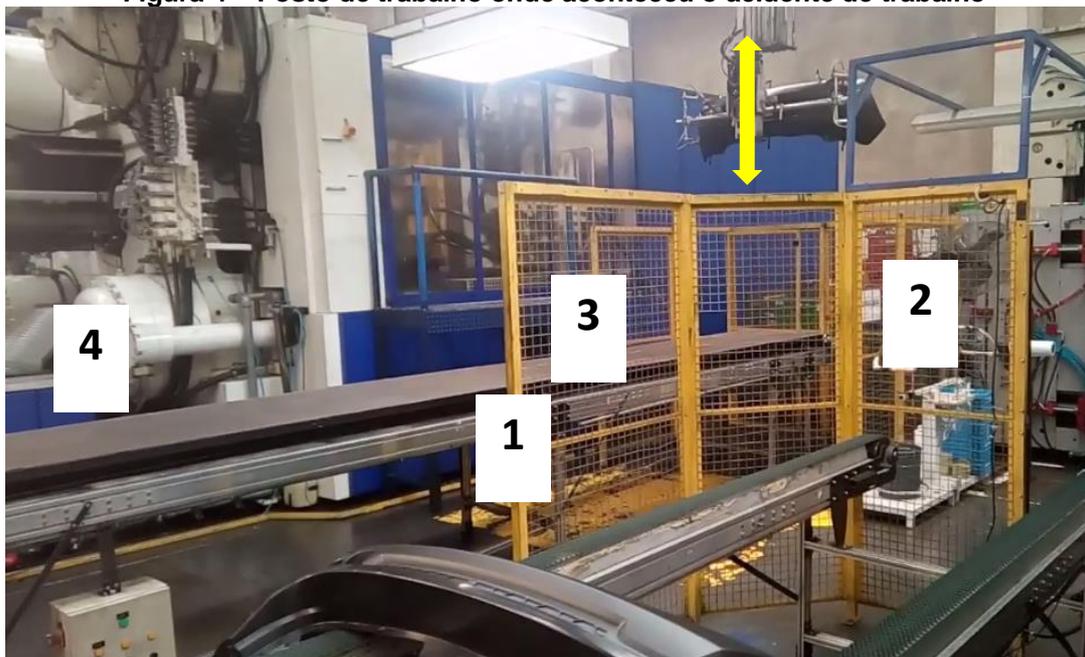
**Figura 4 – Posto de trabalho onde aconteceu o acidente de trabalho**

Observando o posto de trabalho por outro ângulo, como mostra a figura 4 (a fotografia foi tirada cerca de um ano após o acidente, tendo algumas melhorias no posto de trabalho), a trabalhadora precisaria caminhar pelo lado do transportador e por trás da primeira gaiola de proteção amarela (1), continuar a caminhar até o final do transportador contornando a segunda gaiola de segurança amarela (2), passar pela frente da injetora e da escada de cor azul e continuar a contornar a segunda gaiola de segurança (3), para chegar ao lugar do suporte com as peças padrão (4). Na figura 4 é possível observar a peça plástica que estava chegando da injetora por meio de um robô (seta amarela). Este robô descia e depositava a peça na transportadora e, em seguida, retornava à posição elevada, vazia, para buscar a próxima peça na injetora.

O acidente de trabalho consistiu na descida da peça plástica, que atingiu a cabeça da trabalhadora, quando ela estava caminhando na frente da escada azul (identificado com o número 3 na figura 4), ao desenvolver a atividade descrita. Portanto, esta peça atingiu a cabeça da trabalhadora enquanto estava sendo depositada no transportador pelo robô.

- Falta de sinalização na descida das peças com o robô: foi observado que a descida do robô é muito silenciosa. Não há nenhum sinal que possa alertar sobre a ocorrência da sua descida (por exemplo, com alguma luz ou som). Para quem está próximo ao posto de trabalho é muito difícil identificar que uma peça está descendo para ser depositada no transportador;
- Falta de Equipamentos de Proteção Coletivos (EPC): como mostrado na figura 5, na época do acidente não havia gaiolas de proteção que pudessem delimitar a área dedicada à descida das peças com o robô. As gaiolas de proteção foram introduzidas pela empresa depois de reconhecer essa falha de segurança;

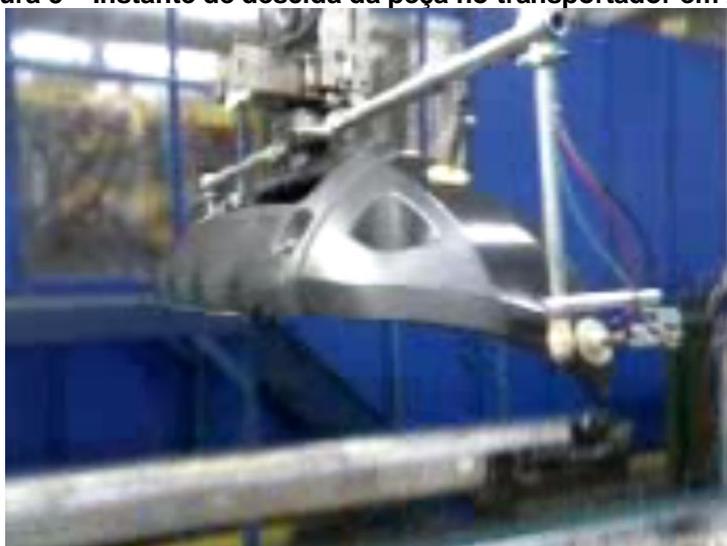
**Figura 5 – Instante de descida da peça no transportador em 2012**

No passado estas gaiolas de segurança amarelas não existiam, como documentado por um filme feito depois do acidente pela trabalhadora (figura 5).
