X CONGRESSO BRASILEIRO DE ENGENHARIA DE PRODUÇÃO

## MODELO DE ANÁLISE E AVALIAÇÃO DE RISCO COM A UTILIZAÇÃO DE VEÍCULO AÉREO NÃO TRIPULADO: ESTUDO REALIZADO EM UMA CONSTRUTORA

## MODEL OF ANALYSIS AND RISK EVALUATION WITH THE UTILIZATION OF UNMANNED AIR VEHICLE: STUDY CARRIED OUT IN A CONSTRUCTOR

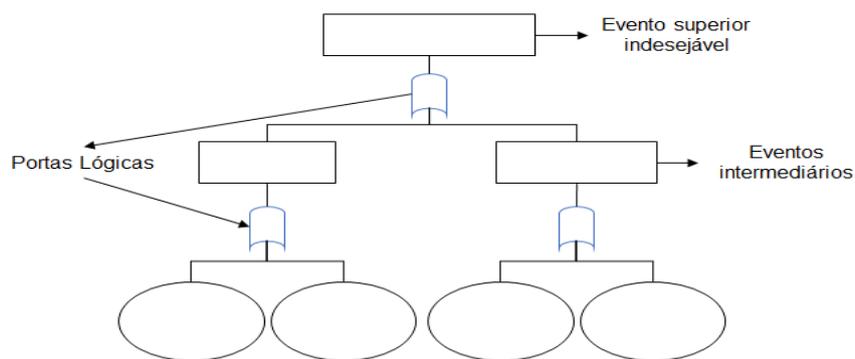
**Figura 2 – Estrutura básica da árvore de falhas**

A árvore de falhas compreende no método que analisa produtos e processos, permitindo a avaliação sistemática e padronizada de possíveis falhas, relacionando com suas consequências, orientando a adoção de medidas preventivas ou corretivas (HELMAN, ANDERY, 1995). A árvore de falhas permite a dispersão de informações extremamente rápida e de fácil visual.

Conforme Araújo (2011) a avaliação dessa técnica é feita por meio da fragmentação das ocorrências de um sistema, admitindo elaborar uma série gráfica do evento, demonstrando, dados sobre o caminho crítico, e ainda quais as etapas devem ser corrigidas. Ainda, permite a dispersão de informações rápida e de fácil interpretação, suas etapas se baseiam nos cenários de existência de riscos.

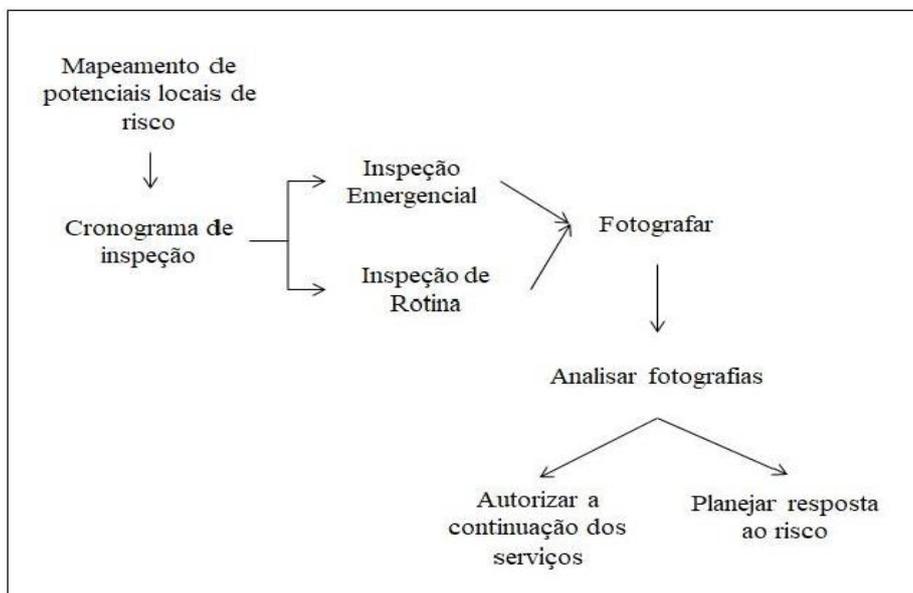
**Figura 3 –** Procedimentos para análise de riscos atual

Atualmente o processo de monitoramento e inspeção da segurança é executado nesse projeto por técnicos de segurança, com o apoio da equipe de gestão da obra. Os procedimentos utilizados pela empresa podem ser observados na Figura 3.

Os procedimentos adotados atualmente envolvem o mapeamento pelo corpo técnico dos principais pontos de risco, dependendo o tipo de risco a inspeção deverá ser realizada em caráter emergencial ou de rotina. Nesses pontos, os responsáveis devem fotografar todo o ambiente, com essas fotos é realizada uma análise em conjunto com engenheiros e técnicos de segurança. Caso não seja identificado algum problema, será autorizada a continuação das atividades da obra, caso contrário é construído um planejamento de resposta ao risco identificado.

Aliado aos procedimentos descritos na Figura 3, a análise de risco é feita através de uma APR.

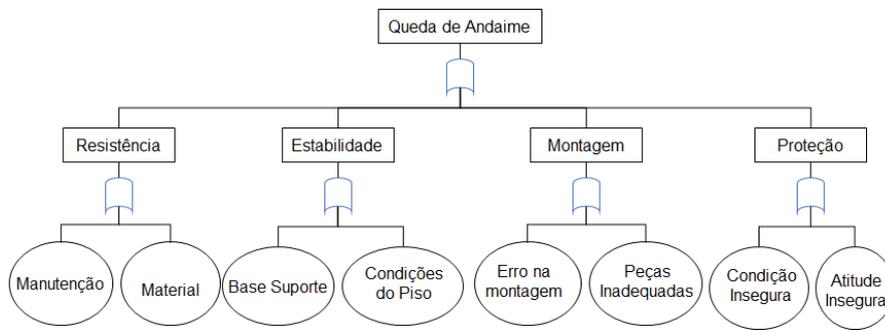
**Figura 4 – Queda de Andaime**

Na Figura 4, é analisado a queda de andaime que possui os mais variados eventos das quedas.

Conforme a Figura 4, o evento de queda de andaime está relacionado com a resistência, onde o evento o mau funcionamento da manutenção ou do material. A estabilidade tem como evento o mau funcionamento da base suporte e das condições do piso. A montagem se relaciona o mau funcionamento na execução da montagem e da utilização das peças inadequadas. A proteção tem como fator o mau funcionamento que está relacionado com o profissional, como condições inseguras e as suas atitudes e treinamento recebido. Portanto, os riscos de queda em andaime a serem analisados estão relacionados diretamente com os materiais utilizados, as condições do piso, a forma como foi montado e condições inseguras.

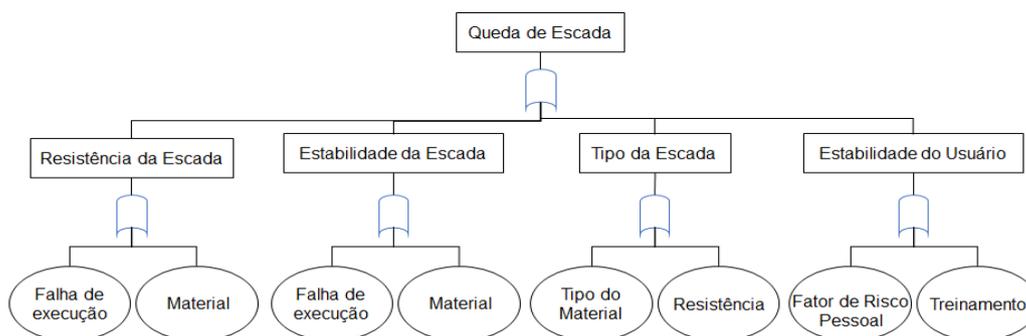
**Figura 5 – AAF: queda de escada**

Na Figura 5, é mostrada a árvore de falhas da queda de escadas.

As quedas de escadas têm como evento causador principal a resistência da escada, o tipo da escada, estabilidade. Os eventos de mau funcionamento estão relacionados com o material, a falha na execução e resistência da escada. O fator do usuário é relativo ao seu treinamento e o risco pessoal.

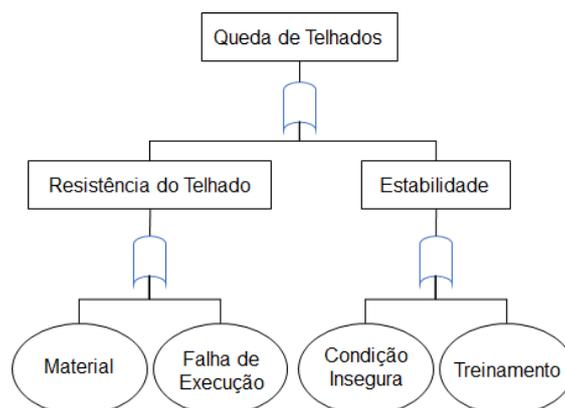
**Figura 6 – AAF: Queda de telhado**

Na figura 6, é apresentado a árvore de falhas referente a queda de telhado.

Os fatores que tem influência direta com as quedas do telhado, são a resistência e a estabilidade do telhado. Os maus funcionamentos nestes eventos possuem relação à resistência do telhado são os materiais e na sua execução. Já a estabilidade, o fator que poderá ocasioná-lo é o risco pessoal ou falta de equipamentos de segurança tanto pessoal quanto coletivo e até mesmo as condições inseguras na execução das atividades no telhado.

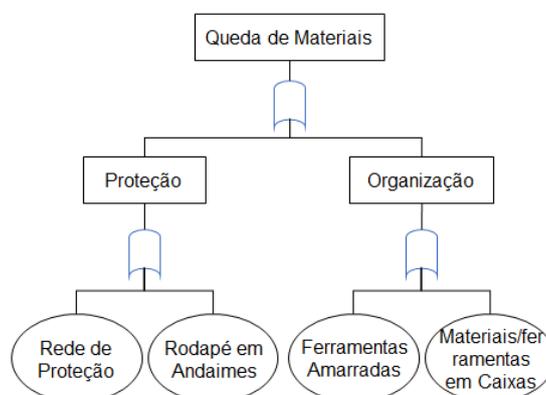
**Figura 7 – AAF: Queda de materiais**

Por fim, a Figura 7 apresenta a análise da árvore de falhas de quedas de materiais.

Os fatores que geram influência direta com as quedas de materiais têm relação com a proteção e organização na execução das atividades na obra. O evento mau funcionamento relacionado a proteção são a falta ou má instalações da rede de proteção e rodapés em andaimes. Já a organização está relacionada diretamente com a forma que os profissionais executam as suas atividades como a utilização e disposição das ferramentas amarradas e materiais ferramentas em caixas.

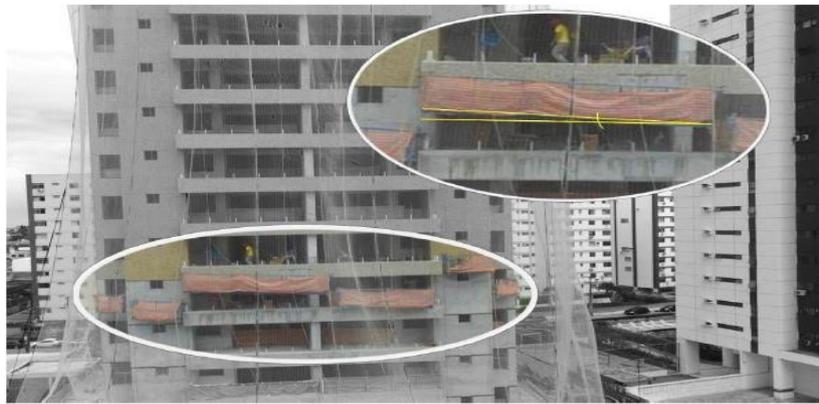
**Figura 8 – Andaime suspenso**

Na figura 8 é identificado o mau funcionamento quanto à instalação do andaime.

Observa-se que o andaime na Figura 8 está desnivelado e os trabalhadores na borda da edificação sem EPI's, ou seja, sem capacete, fardamento incompleto e cinto trava-quedas. A Figura 9 destaca as condições quanto à organização e proteção de materiais e trabalhadores.

Como resultado das abordagens por intermédio do uso do Drone foi possível identificar condições precárias de segurança principalmente os equipamentos de proteção coletiva (plataforma de proteção e guarda-corpo), e EPI (capacete, fardamento incompleto). As que apresentaram falhas graves foram a abordagens 1 e 4.
