XI CONGRESSO BRASILEIRO DE ENGENHARIA DE PRODUÇÃO

01 a 03
de dezembro 2021

Análise do Efeito de Desalinhamento de Motores Elétricos para Aplicação de Manutenção Preditiva

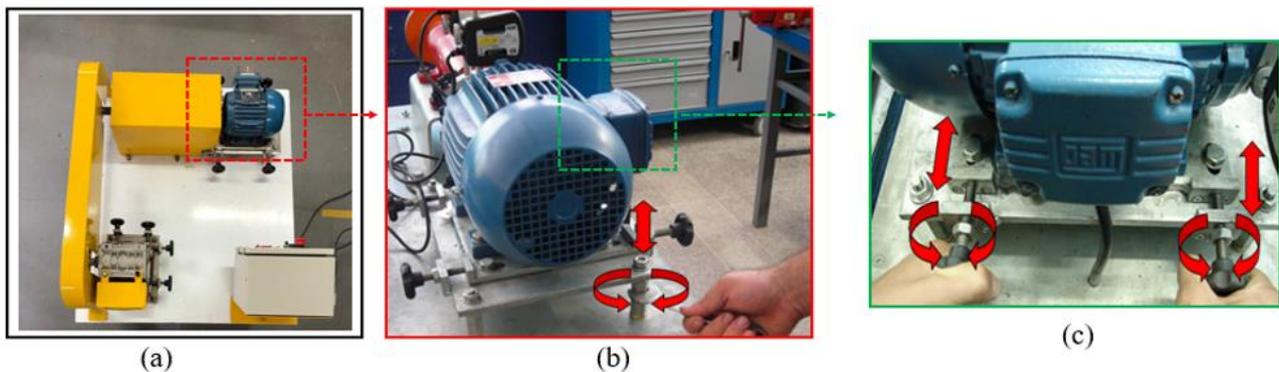
A bancada industrial utilizada para a coleta de dados na análise preditiva, foi fabricada com o intuito de simulações de manutenções industriais, sendo elas corretivas, preventivas ou até mesmo preditivas, onde os mantenedores conseguem desmontar ela praticamente inteira, tendo acesso a equipamentos e componentes que estão presentes diariamente no setor industrial. Na Figura 1 é possível observar a bancada utilizada.

Figura 1 – Bancada Didática Industrial. a) Bancada Montada. b) Regulagem Axial. c) Regulagem Radial.

Cabe ressaltar um detalhe importante desta bancada, que tanto as fixações do motor, quanto do redutor tem regulagens nos eixos de fixação (Figura 1.b e Figura 1.c), o que permite o alinhamento e desalinhamento dela de forma a facilitar a coleta de dados nas simulações práticas preditivas.

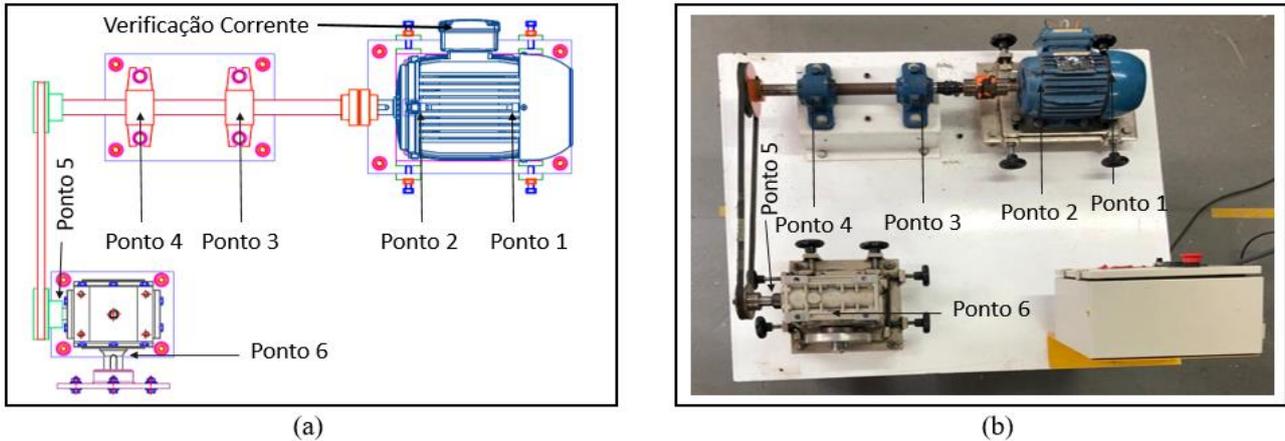
- 1º Ligar a bancada em 30Hz e a manter em funcionamento por 10 minutos;
- 2º Medir a corrente no motor durante o funcionamento da bancada;
- 3º Medir a temperatura do conjunto nos pontos especificados na Figura 2 após os 10 minutos de funcionamento;
- 4º Medir a vibração com a caneta medidora de vibração durante o funcionamento do equipamento nos pontos especificados na Figura 2.

Figura 2 – Pontos de verificação da bancada. a) Representação esquemática. b) Demonstração na bancada.

Para realizar a coleta de dados da bancada didática industrial nos pontos demonstrados na Figura 2, foi realizado o alinhamento de polias a laser e o alinhamento de eixos a laser e feito uma conferência dos dados obtidos, dados esses que são da bancada totalmente alinhada. Após essa mensuração e coleta dessas informações, foi realizado intervenções de desalinhamento de até 3 mm nos eixos X e Z dos pés do motor da bancada, e realizado novas medições seguindo o Anexo A.

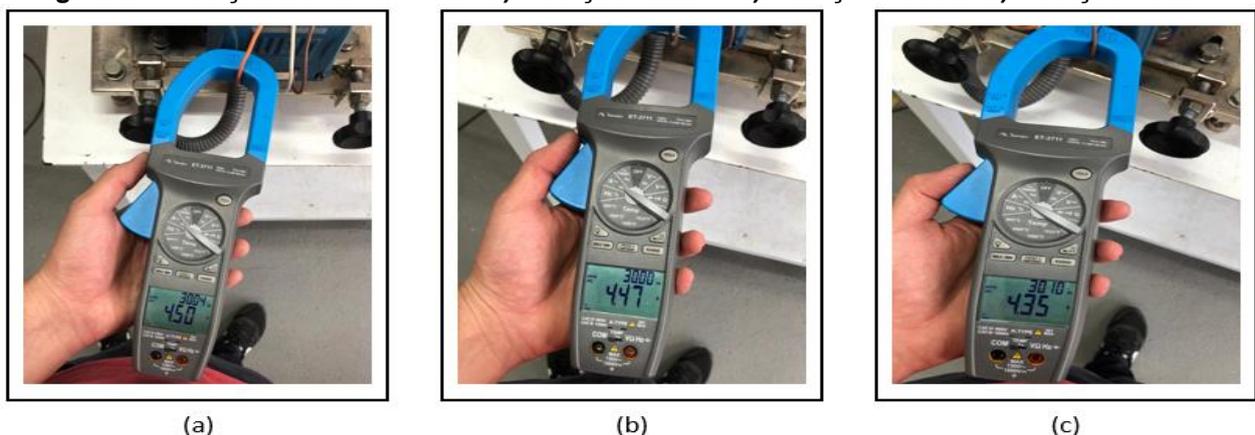
Um alicate amperímetro é um instrumento de medição elétrica, utilizado para medir determinadas grandezas elétricas, como corrente e tensão. Este instrumento foi utilizado para medir as corrente do motor no ponto indicado na Figura 2, da forma mostrada na Figura 3.

Figura 3 – Medição Corrente Motor. a) Medição Fase R. b) Medição Fase S. c) Medição Fase T.

O procedimento mostrado na Figura 3, é realizado com o equipamento em funcionamento, afim de monitorar um aumento em uma das fases do motor (R,S,T), que pode ser ocasionado por um desalinhamento do conjunto. Essas medições nas fases, foram executadas antes e depois do alinhamento, podendo assim comparar tais valores, esses que estão disponíveis no tópico resultados.

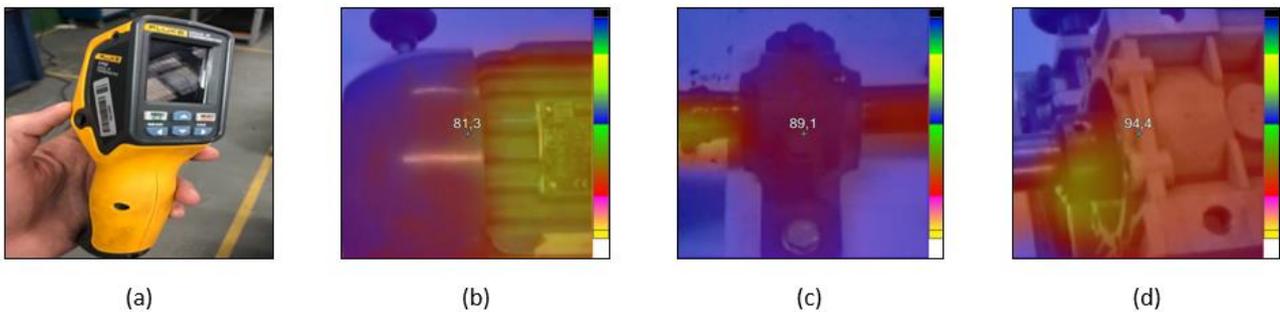
Levando em considerações experiências positivas como a do autor, é que se optou por considerar a utilização de tal técnica no trabalho, que pode ser vista na Figura 4.(a).

Figura 4 – Câmera Termográfica. a) Câmera Termográfica. b) Medição Ponto 1. c) Medição Ponto 3. c) Medição Ponto 5.

No ensaio prático realizado nas Figuras 4.(b),(c) e (d), a câmera termográfica serviu para medir a temperatura nos 6 pontos mostrados na Figura 2, podendo assim fazer um comparativo da temperatura antes da intervenção e depois da intervenção preditiva na bancada didática. Por se tratar de algo visual e em tempo real, fica fácil identificar uma possível falha nos conjuntos, sejam mecânicos ou elétricos.

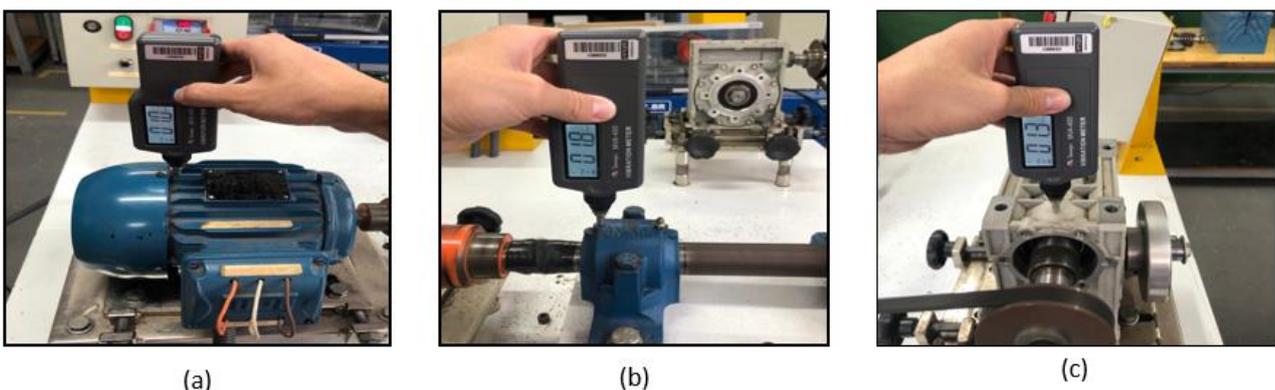
Atualmente existem vários tipos de equipamentos destinados a captar a intensidade de vibração de componentes de um maquinário, como por exemplo o da Figura 5.(a).

Figura 5 – Caneta Medidora de Vibração. a) Medição no Ponto 1. b) Medição no Ponto 3. c) Medição no Ponto 5.

A caneta medidora de vibração realiza leitura de nível global de velocidade de vibração e compara automaticamente com parâmetros ISO (*International Organization for Standardization*) pré-programados. Esse equipamento foi utilizado nas medições de vibrações na bancada industrial nos 6 pontos indicados na Figura 2, onde o valor encontrado de vibração pode ser comparado antes e depois da intervenção de alinhamento de eixos e polias a laser, de forma a analisar no tópico de resultados. Vale ressaltar que essa análise foi feita tendo como base a norma ISO 10816-3 que é responsável pela

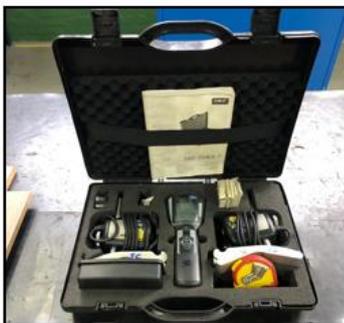
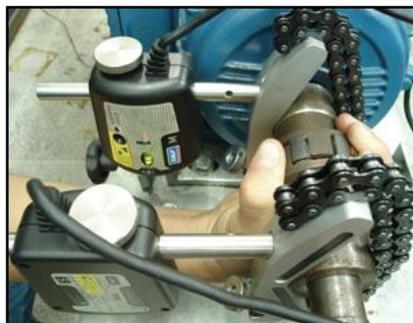
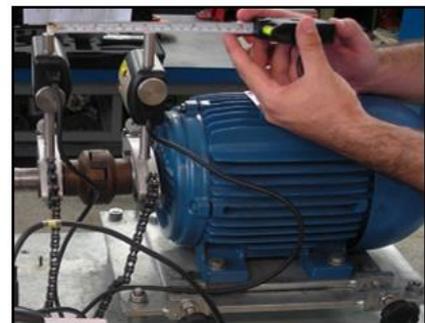
A técnica de alinhamento de eixos acoplados utilizando o alinhador de eixos a laser tem grande superioridade a outras técnicas existentes, como por exemplo o alinhamento por régua graduada, ou até mesmo o meio utilizando relógio comparador. Utilizando o alinhador de eixos a laser, o alinhamento chega a ser inúmeras vezes melhor e mais preciso do que as técnicas citadas anteriormente. O alinhador pode ser visto na Figura 6.

Figura 6 – Alinhador de Eixos a Laser. a) Alinhador de Eixos a Laser. b) Posicionamento do Alinhador no Acoplamento. c) Medições sendo conferidas no Alinhador.

Por se tratar de um alinhamento por feixes de luz que manda em tempo real leituras numéricas para o visor do alinhador, mostrando o quanto de interferência o operador necessita efetuar no conjunto a ser alinhado, elimina erros comuns e leituras inconsistentes, aumentando assim a confiabilidade e também a rapidez no alinhamento (PEREIRA,2010). Conforme a Figura 6.(b) e (c), é possível identificar o equipamento que foi utilizado para fazer a intervenção e a coleta de dados na bancada industrial. Esse tipo de alinhamento de eixos, evita avarias futuras devido a falha prematura de algum componente, causado pelo desalinhamento da máquina.

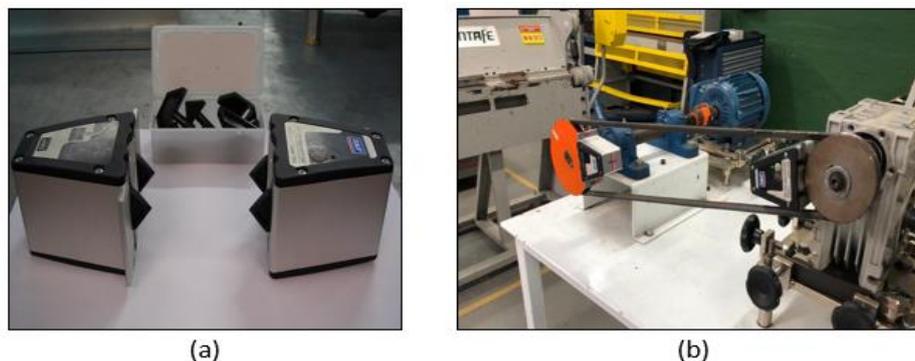
O alinhamento de correias a laser é um método fácil e preciso para ajustar a máquina, de forma a alinhar com exatidão as ranhuras das polias em V.

Figura 7 – Alinhamento de Polias a Laser. a) Alinhador de Polias a Laser. b) Alinhamento sendo realizado na bancada.

Esse procedimento de alinhamento mostrado na Figura 7.(b), foi realizado com o intuito de alinhar as polias do conjunto, auxiliando assim que os valores de temperatura, corrente, vibração e aceleração coletados nos pontos na Figura 2 fossem normalizados, conforme será apresentado no tópico de resultados.

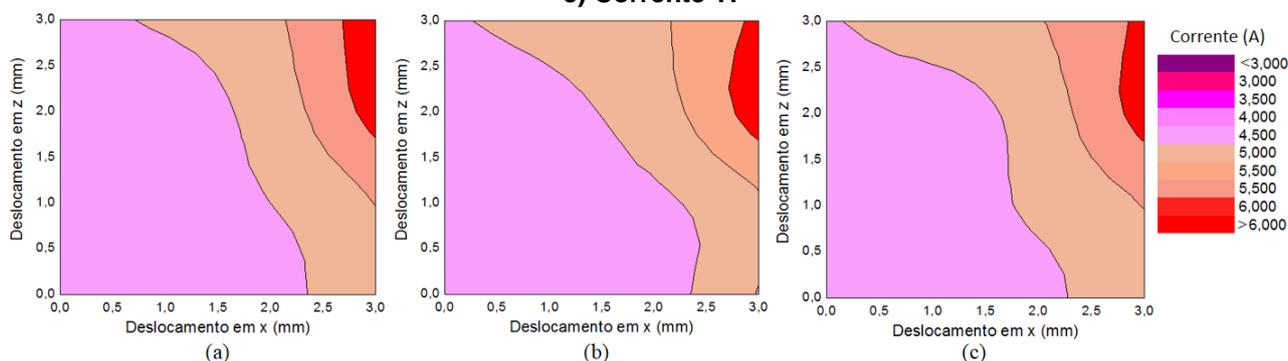
A cada desalinhamento realizado de acordo com o Anexo A, foi efetuado a medição das 3 fases de entrada do motor elétrico industrial, que gerou dados comparativos de corrente conforme mostra o Figura 8.

Figura 8 – Alteração da corrente em função do desalinhamento em x e z. a) Corrente R. b) Corrente S. c) Corrente T.

A partir da Figura 8, nota-se que a corrente sofre uma alteração levemente maior quando aplicado um desalinhamento radial (eixo x) de 3mm, como retrata na Figura 8.(a), em que a corrente foi de 4,7A para 5,5A, e já no sentido axial (eixo Z) quando desalinhado em 3mm, a corrente foi de 4,7A para 4,9A.

Entretanto quando esses desalinhamentos são combinados em 3mm nos dois eixos, o valor da corrente sobe aproximadamente de 4,7A para 6,3A. De acordo com

Pscheidt e Miranda (2019). esse aumento da corrente é consequência do motor estar trabalhando de forma forçada, ou seja precisa de mais energia para executar determinado trabalho.

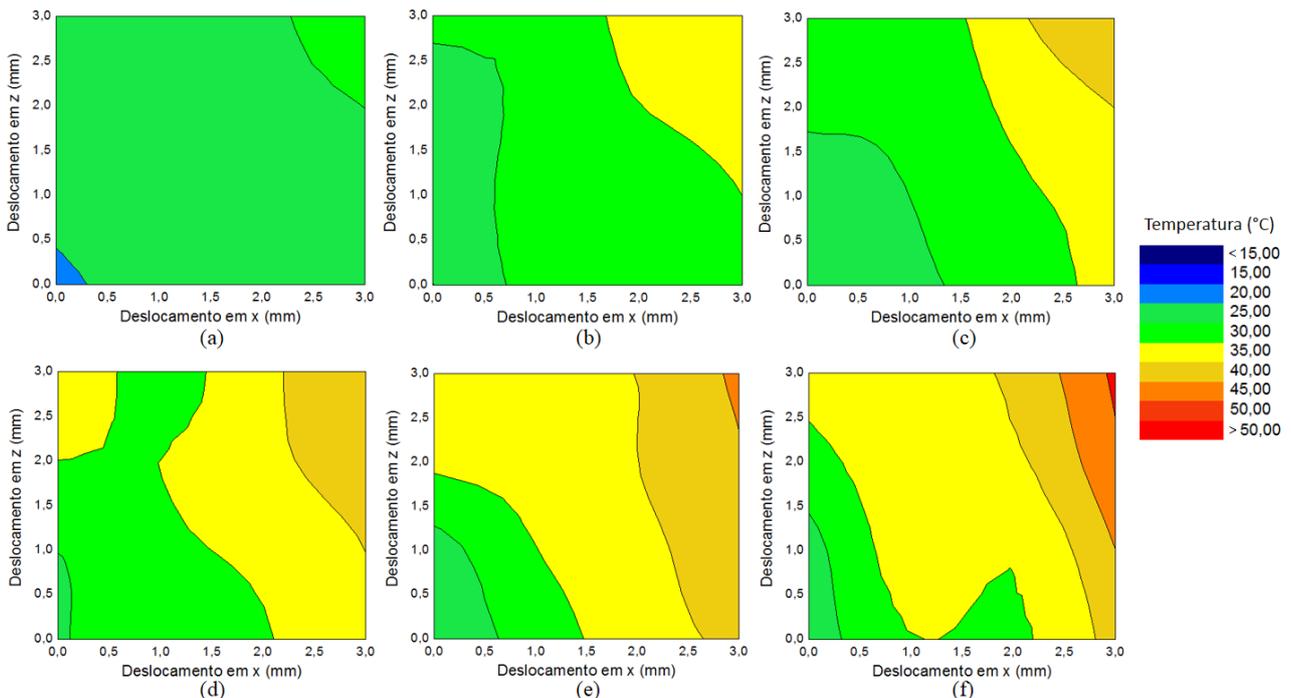
A cada desalinhamento realizado de acordo com o Anexo A, foi efetuado a medição da temperatura em cada um dos pontos indicados na Figura 2, gerando dados comparativos, conforme mostra a Figura 9.

Figura 9 – Alteração da Temperatura em função do desalinhamento em x e z. a) Ponto 1. b) Ponto 2. c) Ponto 3. d) Ponto 4. e) Ponto 5. f) Ponto 6.

Como apresentado na Figura 9, quanto maior o desalinhamento, mais altas são as temperaturas alcançadas, como por exemplo na Figura 9.(e), que retrata o Ponto 5 mensurado com base na Figura 2, onde a temperatura inicial com a bancada alinhada estava em aproximadamente 27°C, e logo após com um desalinhamento de 3mm no eixo axial e também radial, alcançou 46°C.

Conforme a Figura 9.(b)(c), que são os Pontos 3 e 4, pontos estes próximos ao acoplamento, partiu-se de 25°C para 32°C com um desalinhamento axial máximo de 3mm, obtendo um aumento percentual de temperatura em 26%, algo próximo o do estudo feito por Bomfim, identificando assim a viabilidade da aplicação da termografia em situações de desalinhamento.

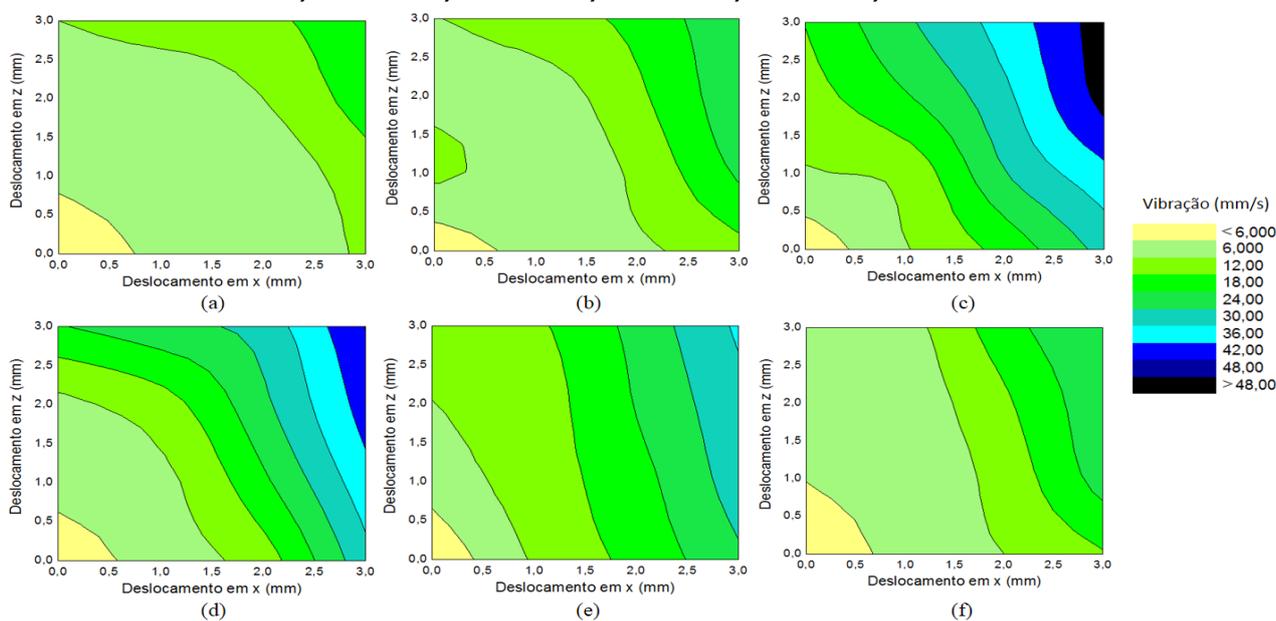
A cada desalinhamento realizado de acordo com o Anexo A, foi mensurado o nível de vibração em cada um dos pontos indicados na Figura 2, gerando dados comparativos, conforme mostra a Figura 10.

Figura 10 – Alteração da Amplitude de Vibração em função do desalinhamento em x e z. a) Ponto 1. b) Ponto 2. c) Ponto 3. d) Ponto 4. e) Ponto 5. f) Ponto 6.

Conforme a Norma ISO 10816-3, identificado no Anexo B, os níveis de vibração mensurados em todos os pontos quando a bancada foi alinhada (x_0, y_0 e z_0), apresentavam-se em grau Satisfatório, ou seja pronto pra utilização industrial. Entretanto quando foi aplicado um desalinhamento mínimo de 1mm no sentido radial e ou também 1mm no sentido axial, tais valores foram para o grau de Inaceitável. Esse desalinhamento de 1mm, em qualquer um dos eixos X ou Z, teve um aumento percentual mínimo aproximado nos pontos medidos de 264%.

Analisando o aumento de vibração apresentado pelos autores no experimento, e também o apresentado na Figura 10, mostra-se como um pequeno desalinhamento pode causar um aumento significativo da amplitude da vibração, o que pode gerar uma possível quebra de maquinário. Segundo Younus e Yang. (2010), esse aumento da amplitude da vibração se dá pelo aumento do atrito mecânico entre as partes internas do conjunto,

ocasionando assim uma vibração acima do grau Satisfatório, o que pode ocasionar a quebra prematura de componentes essenciais para o funcionamento do conjunto industrial.

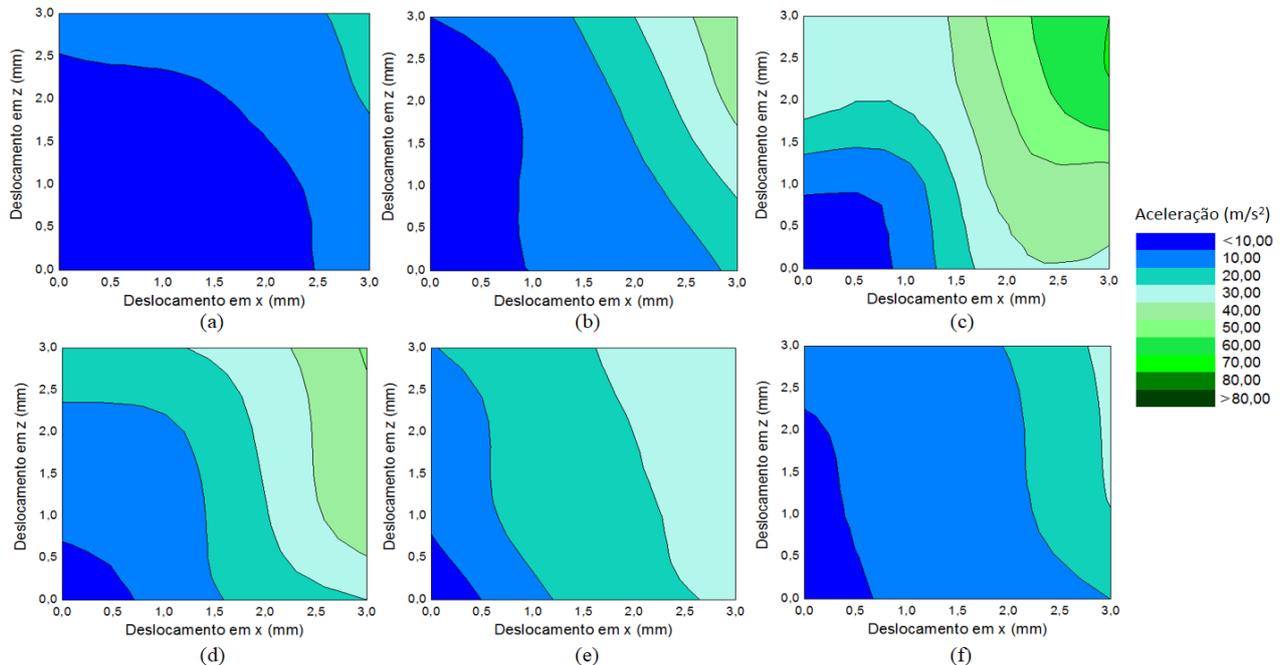
A cada desalinhamento realizado de acordo com o Anexo A, foi mensurado o nível de aceleração em cada um dos pontos indicados na Figura 2, gerando dados comparativos, conforme mostra o Figura 11.

Figura 11 – Alteração da Aceleração em função do desalinhamento em x e z. a) Ponto 1. b) Ponto 2. c) Ponto 3. d) Ponto 4. e) Ponto 5. f) Ponto 6.

Conforme a Norma ISO 10816-3, identificado no Anexo C, o equipamento analisado se enquadra na Classe 2, classe essa que recomenda uma aceleração máxima de 19,62 m/s² em cada ponto mensurado. Como apresentado na Figura 11, a partir de 2mm de desalinhamento individual no sentido axial ou radial, em alguns pontos mensurados tais valores ultrapassaram esse limite máximo de aceleração, como por exemplo na Figura 11.(c), que o valor inicial mensurado era de 1,7m/s², valor OK conforme o Anexo C, e depois de aplicado um desalinhamento de 2mm no sentido axial o mesmo foi para aproximadamente 35m/s², valor este que entra na escala de Alerta.

No entanto, quando combinado os desalinhamentos de 2mm e 3mm no eixo axial e radial, é visível que tais valores mensurados ultrapassaram o limite de aceleração na maioria dos pontos analisados, entrando na escala de Perigo, acima de 39,24m/s², conforme o Anexo C.
