X CONGRESSO BRASILEIRO DE ENGENHARIA DE PRODUÇÃO

Condições dos pneus de veículos leves na região de Assis Chateaubriand – PR

Sérgio Takahashi
IFPR

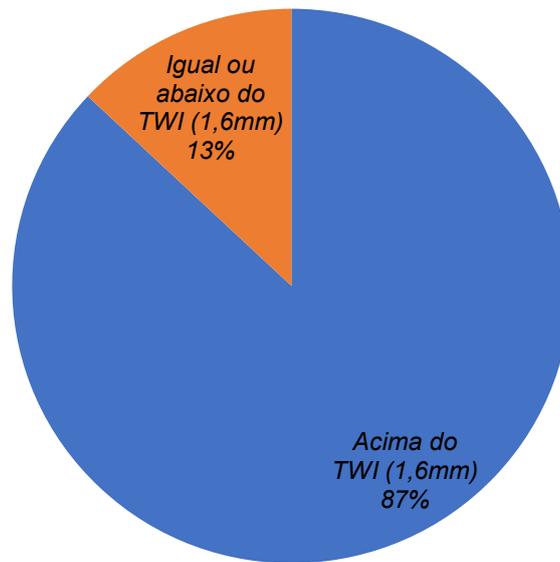
Figura 03 - Quantidade de veículos X indicador de desgaste da banda de rodagem (TWI)

Dos 200 veículos analisados na inspeção visual, 26 estavam com pneus abaixo ou igual à marcação *TWI*, conforme Figura 03. Destes que estavam irregulares, houve casos que os pneus estavam quase “lisos”, com quase nenhum sulco de rodagem.

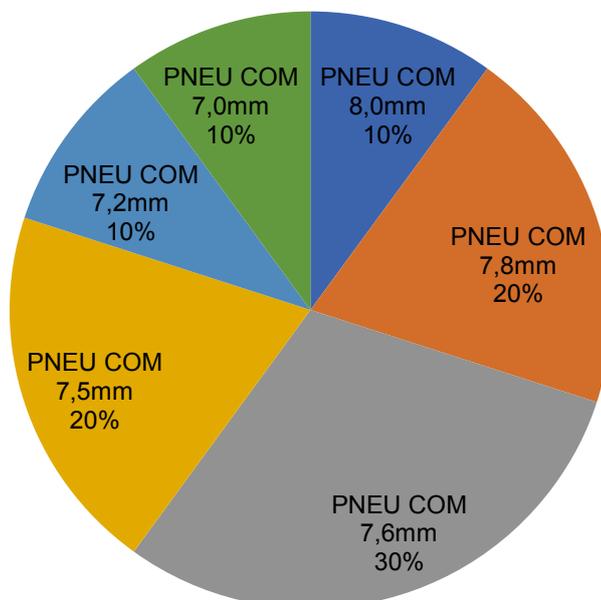
Figura 05 - Profundidade dos sulcos dos pneus "novos" de veículos leves (40 unidades analisadas)

profundidade dos sulcos de pneus novos (a serem vendidos), para comparar posteriormente com os pneus instalados nos veículos. No total, foram analisadas 40 unidades de pneus novos de diferentes fabricantes, dimensões e especificações. A profundidade variou desde 7,0mm até 8,0mm. O resultado da análise dimensional dos pneus novos está descrito na Figura 05.

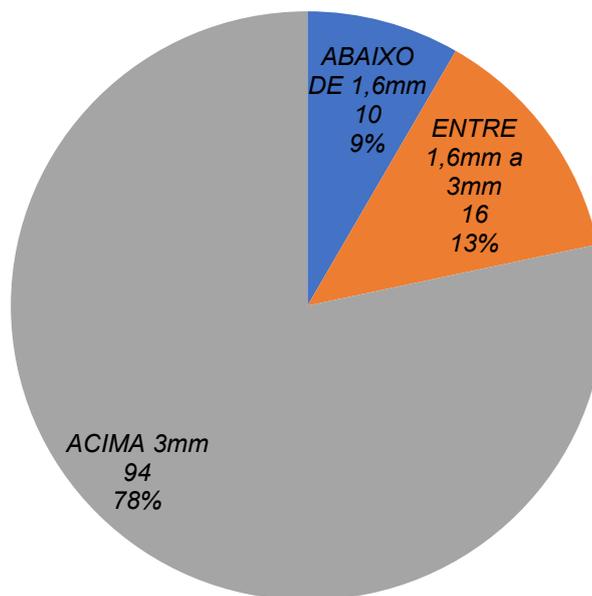
Figura 06 - Análise Dimensional: profundidade dos sulcos dos pneus dos veículos

Após a etapa da análise dimensional dos pneus “novos”, partiu-se para a coleta de dados em pneus instalados nos veículos em locais privados. Foram analisados 30 veículos aleatoriamente, num total de 120 pneus, em locais privados. A Figura 06 classifica em relação à profundidade média da banda de rodagem, sendo divididos em 3 (três) categorias: abaixo de 1,6mm (irregular); entre 1,6mm a 3mm (regular conforme CONTRAN); acima de 3mm (recomendação ideal do fabricante). Como o estudo foi realizado em locais privados, e no caso da revenda de veículos, este, precisa ter o automóvel em boas condições para facilitar a venda, influenciando o resultado positivo em relação ao desgaste dos pneus.

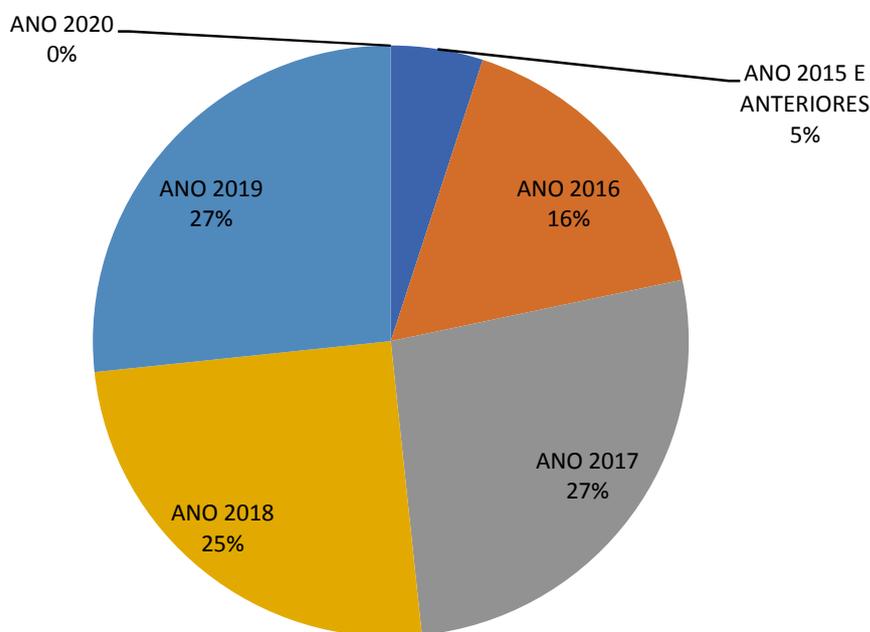
Figura 09 - Ano de fabricação dos pneus instalados nos veículos examinados

A Figura 09 indica a quantidade de veículos em relação à média do ano de fabricação dos pneus. No total foram examinados 120 pneus (cada veículo tem 4). Importante ressaltar, em alguns casos, um mesmo veículo possui pneus de anos de fabricação diferentes, isto se deve à troca parcial por eixo (par dianteiro ou par traseiro).
