XI CONGRESSO BRASILEIRO DE ENGENHARIA DE PRODUÇÃO

## Avaliação das condições de segurança dos pneus de veículos em um município da região oeste do Paraná

Sérgio Takahashi  
IFPR

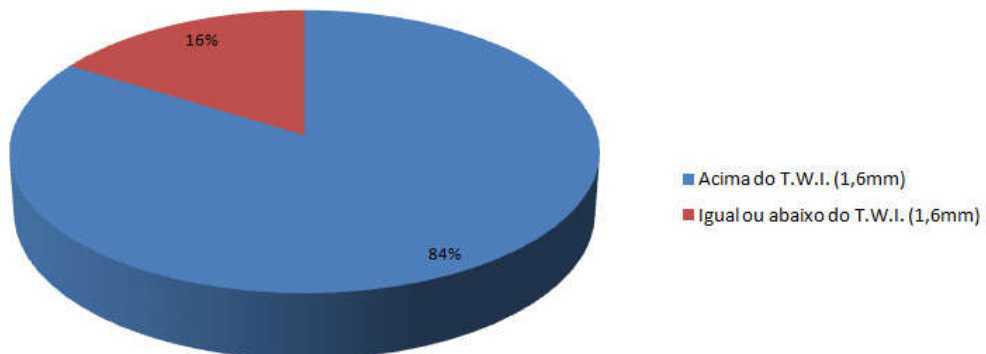
**Figura 4 – Condições do indicador de desgaste da banda de rodagem (TWI) dos 800 veículos inspecionados visualmente**

Foram inspecionados 800 veículos nas vias públicas. A Figura 4 ilustra o resultado obtido, onde 16% das amostras o Indicador de Desgaste da Banda de Rodagem ou *TWI (Tread Wear Indicator)* estavam aparentes, ou seja, os pneus de veículos leves estavam irregulares

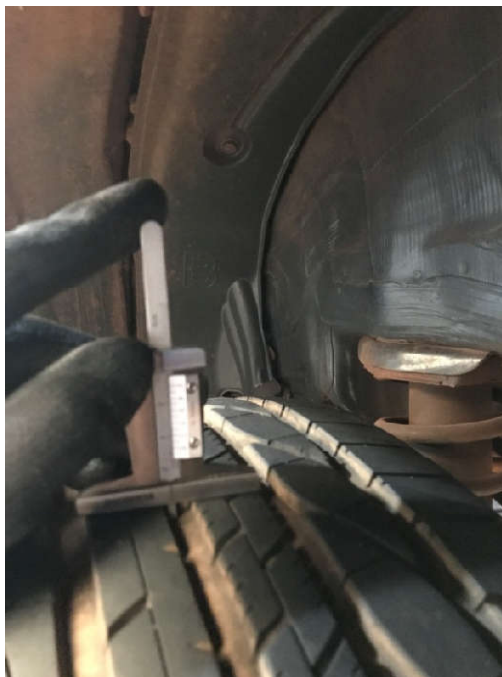
**Figura 6 – Medição dimensional do pneu**

A Figura 6 exemplifica a realização da medição dimensional em um dos pneus analisados de um veículo leve localizado em uma oficina mecânica.

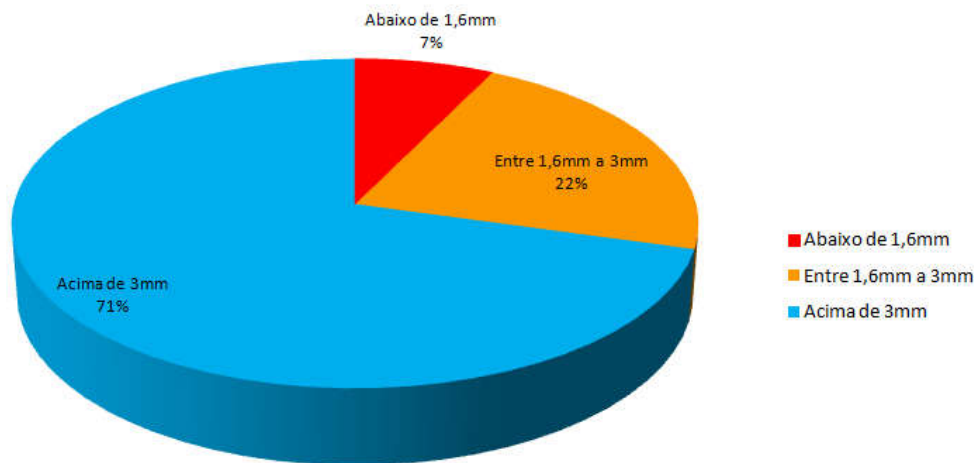
**Figura 7 – Profundidade da banda de rodagem dos 300 pneus inspecionados dimensionalmente**

No total, foram inspecionados 75 veículos, resultando um total de 300 pneus medidos com o paquímetro de profundidade. Com isso, foram classificados em três categorias: abaixo de 1,6mm (irregular); entre 1,6mm a 3mm (regular conforme CONTRAN); acima de 3mm (recomendação ideal do fabricante para pistas molhadas). A Figura 7 ilustra o resultado da pesquisa. É importante ressaltar, que o pneu novo varia de 7mm à 8mm de profundidade de sulco da banda de rodagem.

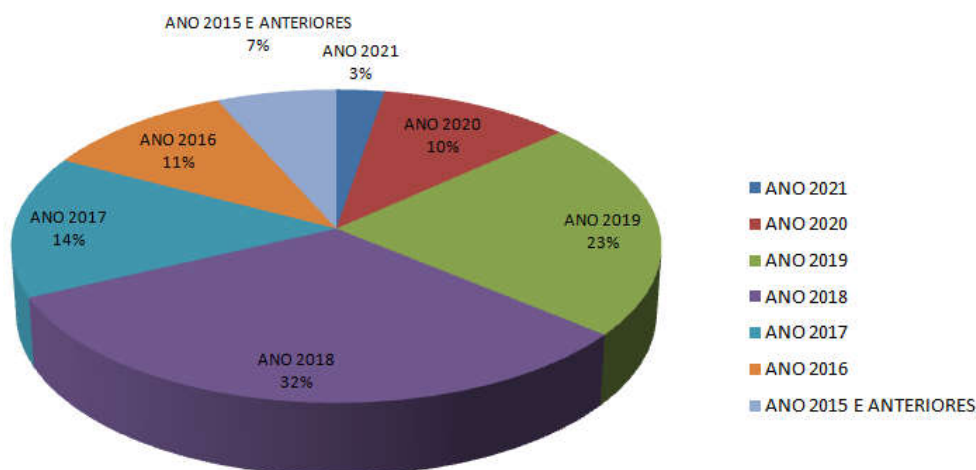
**Figura 8 – Ano de fabricação dos 300 pneus inspecionados dimensionalmente**

Outro parâmetro analisado é o ano de fabricação do pneu, pois a maioria dos fabricantes garantem a qualidade do pneu até 5 anos, e após isso, é necessário passar por uma inspeção em uma oficina especializada. Alguns recomendam a troca ao atingir 10 anos. Isso é devido à degradação da borracha devido à ação do tempo e do clima. A Figura 8 ilustra indica a quantidade de veículos em relação à média do ano de fabricação dos pneus. No geral, 93% estão dentro das recomendações dos fabricantes. É importante destacar que alguns veículos possuíam pneus de fabricantes diferentes devido a troca parcial (par dianteiro ou par traseiro).

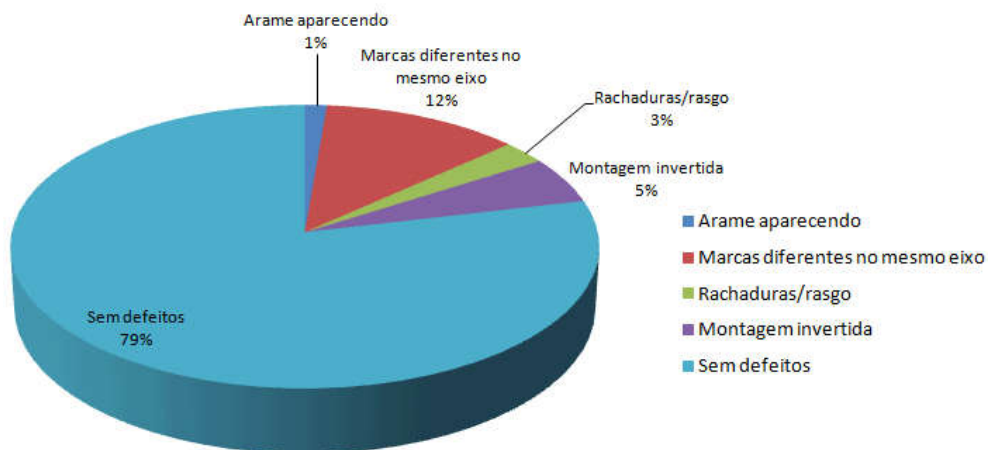
**Figura 10 – Defeitos encontrados na inspeção dimensional**

Diferentes defeitos visuais foram encontrados em alguns casos, porém 79% não apresentaram defeitos, como ilustrado na Figura 10. Conforme site de fabricantes de pneus não é recomendado modelos de pneus diferentes no mesmo eixo, e ocorreram em 12% dos veículos analisados.
