XIII CONGRESSO BRASILEIRO DE ENGENHARIA DE PRODUÇÃO

Estado de conservação dos pneus dos automóveis em um município do Paraná: Uma pesquisa sob a ótica da segurança veicular

Sérgio Takahashi

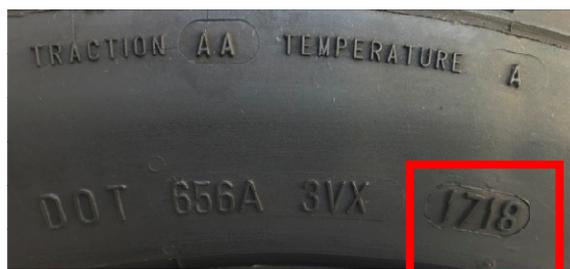
Figura 2 – Pneu fabricado na 17ª semana do ano de 2018

Para controlar a idade do pneu, o parâmetro utilizado é o *Departamento de Transporte ou Department of Transportation (DOT)*. É uma marcação legal requerida em muitos países para a venda de pneus e significa que os pneus atendem ou excedem os determinados padrões de segurança. Segundo a PIRELLI (2019), no Brasil é formada por códigos em quatro posições que identificam a procedência exata do pneu: *sigla DOT; código de unidade produtiva; código da medida do pneu; período de fabricação (semana e ano)*. Estas indicações facilitam o rastreamento dos produtos em caso de segurança e eventual recall. A Figura 2 indica que o pneu foi fabricado na 17ª semana do ano de 2018

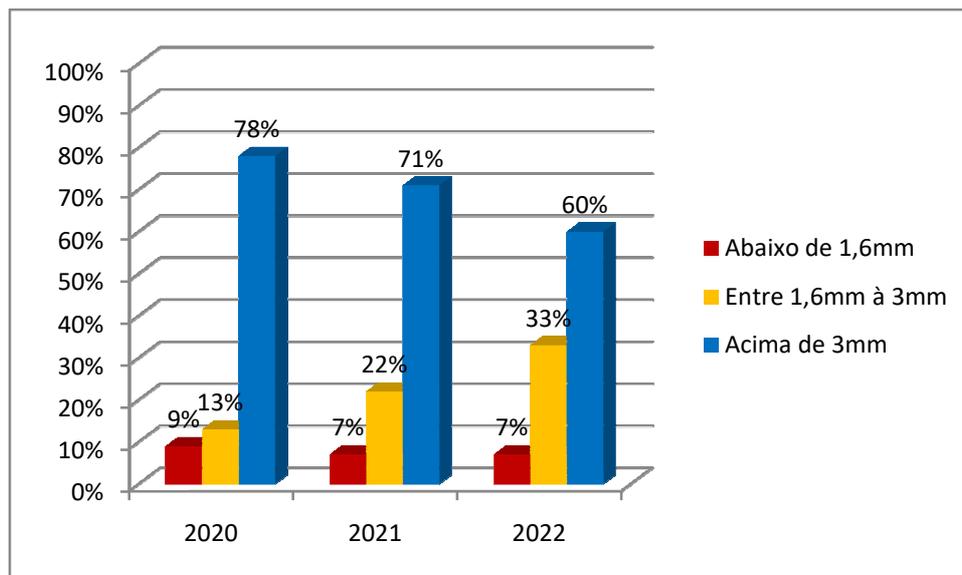
Figura 11 – Profundidade dos sulcos dos pneus analisados dimensionalmente por ano

Comparando os anos de 2020, 2021 e 2022, houve um decréscimo da quantidade de automóveis com pneus acima de 3mm de profundidade de banda de rodagem e aumento na faixa de 1,6mm até 3mm. Estes são considerados pneus “meia vida”, ainda adequados para rodar com segurança

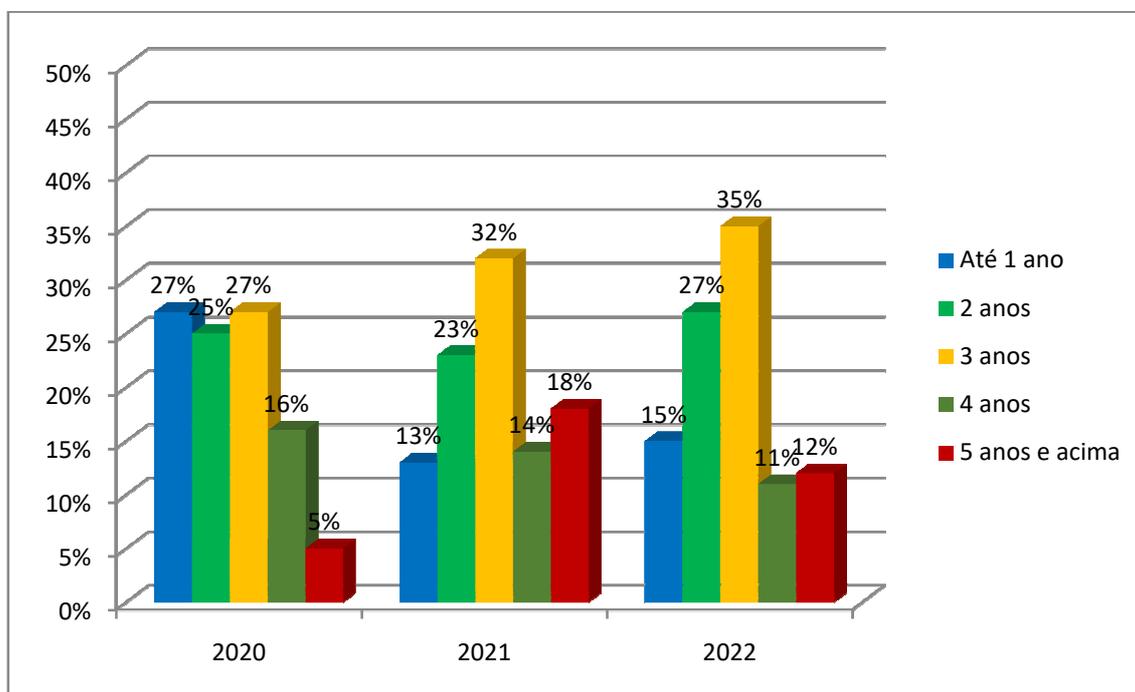
Figura 12 – Ano de fabricação dos pneus inspecionados dimensionalmente por ano

Na Figura 12, não houve grande variação entre os anos de 2021 e 2021 sobre a idade dos pneus, porém comparando com o ano de 2020, houve um aumento significativo de pneus “velhos” instalados nos automóveis. Uma das possibilidades que o custo de produção e preço final aumentou após o início da pandemia do COVID-19. É importante ressaltar, que os automóveis encontravam-se em oficinas e revenda de veículos, um cenário diferente do que encontrado nas ruas e avenidas.

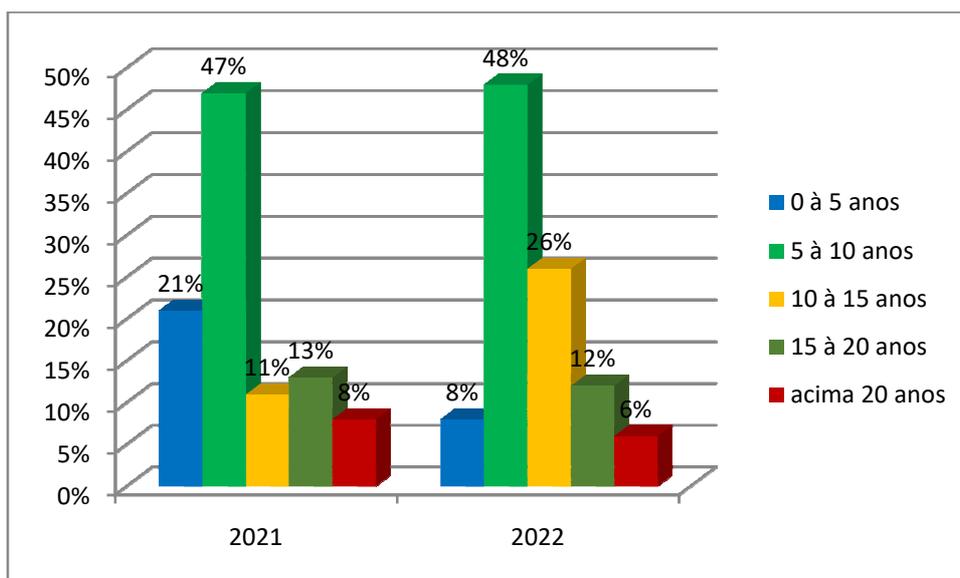
Figura 13 – Idade de fabricação dos automóveis analisados na inspeção dimensional por ano

Em relação à idade dos automóveis, os semi-novos (0 a 5 anos) diminuíram a parcela da amostragem e houve o aumento de veículos de 10 à 15 anos. Uma das hipóteses deve-se que os preços dos veículos subiram muito nos últimos anos. Segundo uma notícia no site AUTOESPORTE (2021) uma pesquisa feita pela consultoria automotiva JATO Dynamics, que apontou um crescimento de 16,9% nos preços de carros de 2021 para 2022

Além do mais, de acordo com dados do DETRAN-PR (2021), a idade média da frota de veículos em circulação no estado do Paraná em 2021 é de aproximadamente 8,5 anos. É importante destacar que a idade média da frota pode variar significativamente dependendo da região do estado e do tipo de veículo. Por exemplo, em cidades com maior poder aquisitivo, é comum encontrar uma frota de veículos mais nova, enquanto em regiões mais afastadas e com menor poder econômico, é mais provável encontrar veículos mais antigos.
