## Avaliação do desempenho de brocas revestidas pelo processo sol-gel na furação de ferro fundido cinzento

O ferro fundido cinzento é um material frequentemente utilizado na fabricação de peças automotivas, como por exemplo, em discos de freio. Estes podem passar por diferentes operações de usinagem, dentre eles a furação. Este trabalho tem como objetivo o estudo da furação de um disco de freio com brocas de aço rápido (HSS), por meio da análise da força de avanço, rugosidade e circularidade dos furos. Para a melhoria da qualidade dos furos, busca-se a minimização de tais variáveis. Foram utilizados diferentes níveis para os parâmetros ferramenta, velocidade de corte e avanço. O processo sol-gel foi utilizado para obtenção do revestimento de  $\text{SiO}_2$  em brocas, sendo tratadas termicamente. Os desgastes presentes nas brocas foram analisados qualitativamente. A broca revestida apresentou uma vida maior até a falha.

## Performance evaluation of coated drills by sol-gel process in gray cast iron drilling

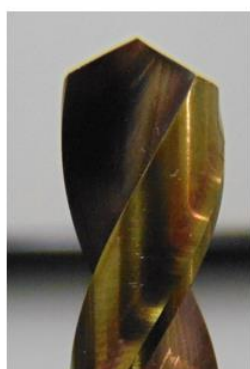
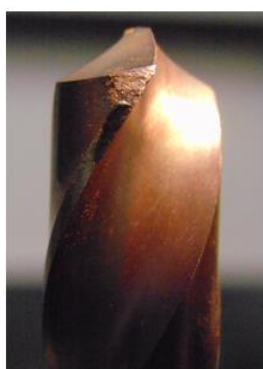
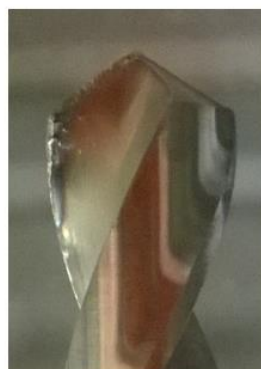
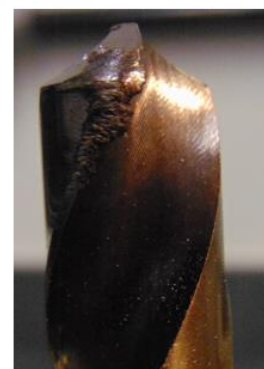
Figura 6 - Evolução do desgaste para a broca com revestimento de  $\text{SiO}_2$  em função do número de furos realizados

Durante a operação de furação foram observados os desgastes nas ferramentas revestidas e nas sem revestimento. Por meio da Fig. 6 pode-se observar a evolução do desgaste para a broca revestida e na Fig. 7 para a broca sem revestimento.

Ferramenta após deposição e tratamento a 400°C

Após 3 furos

Após 8 furos

Após 9 furos (falha)

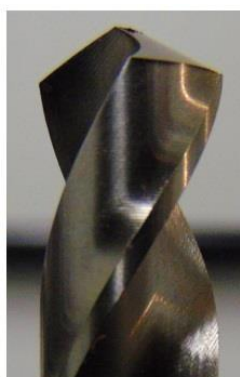
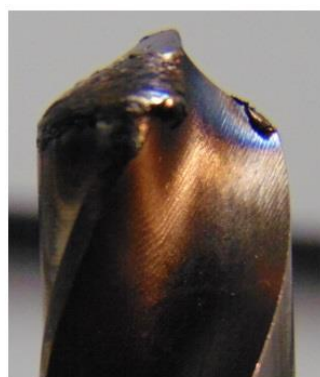
Figura 7 - Evolução do desgaste para a broca sem revestimento em função do número de furos realizados

Ferramenta nova

Após 5 furos

Após 6 furos (falha)
