## Trabalho Seguro em Telecomunicações com Instalações Residenciais

## Safe Work in Residential Telecommunications Installation

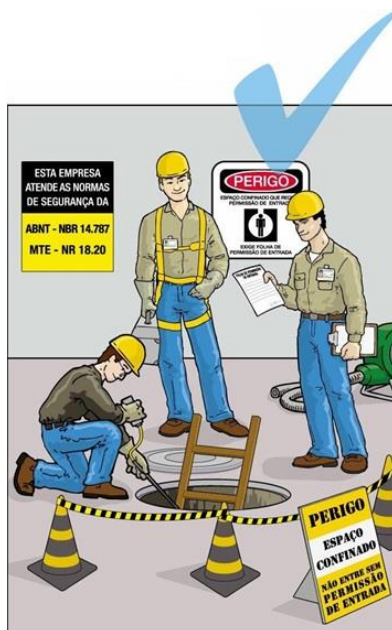
Figura 1: Sinalização da área  
Fonte: KULCSAR NETO (2009)

A figura 1, exemplifica a forma que deve ser feita a sinalização da área de trabalho, isso vale para todos os trabalhos, seja em telecomunicações ou outros. Esta sinalização é de suma importância para os trabalhadores, pedestres ou em vias públicas, para evitar qualquer tipo de acidente.

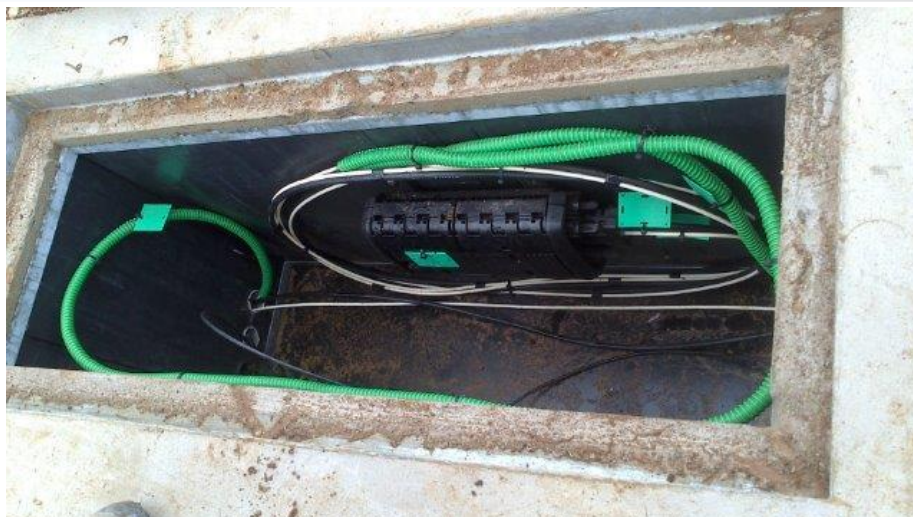
Figura 2: Caixa de passagem subterrânea Telecom  
Fonte: HIDROSTANK (2016).

Observa-se que para determinados casos, tal como exemplificado na Figura 2, a qual corresponde a uma caixa de passagem subterrânea, que em telecomunicações é de uso contínuo, visto que sempre ocorrem ampliações na rede GPON ou manutenções, considera-se um espaço confinado, visto que possui apenas uma entrada, é de difícil mobilidade, características de um espaço confinado. Vale salientar que dependendo do horário de trabalho, por motivos naturais, nem sempre haverá luz solar neste espaço, tornando a visão limitada. Ao deparar-se com esta situação o trabalhador deveria analisar os riscos, identificando o espaço confinado e trabalhando de acordo com as NR, mas, a partir do analisado não existe um treinamento correto para esta situação, levando ao técnico a realização do trabalho sem a devida segurança e sem os devidos equipamentos.

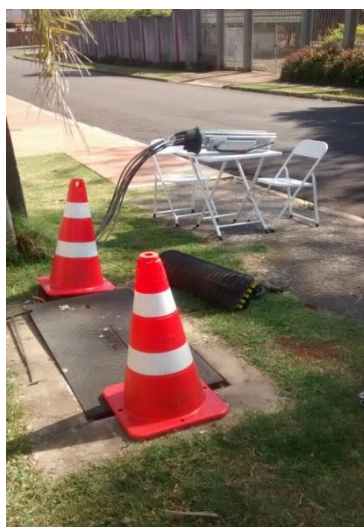
Figura 3: Guarita de caixa subterrânea  
Fonte: O autor, 2016.

Na Figura 3, é exemplificada uma situação em que a equipe está prestes a fazer uma ampliação nos cabos de fibra óptica, observa-se que os trabalhadores não sinalizaram como solicitado na NR 33, não existindo registros de equipamentos para entrada na guarita e entorno dos cones não existe fita sinalizadora, nem placa de perigo, podendo assim, considerar que os

trabalhadores ou não estão instruídos o suficiente para este tipo de atividade, ou estão realizando de forma incorreta.

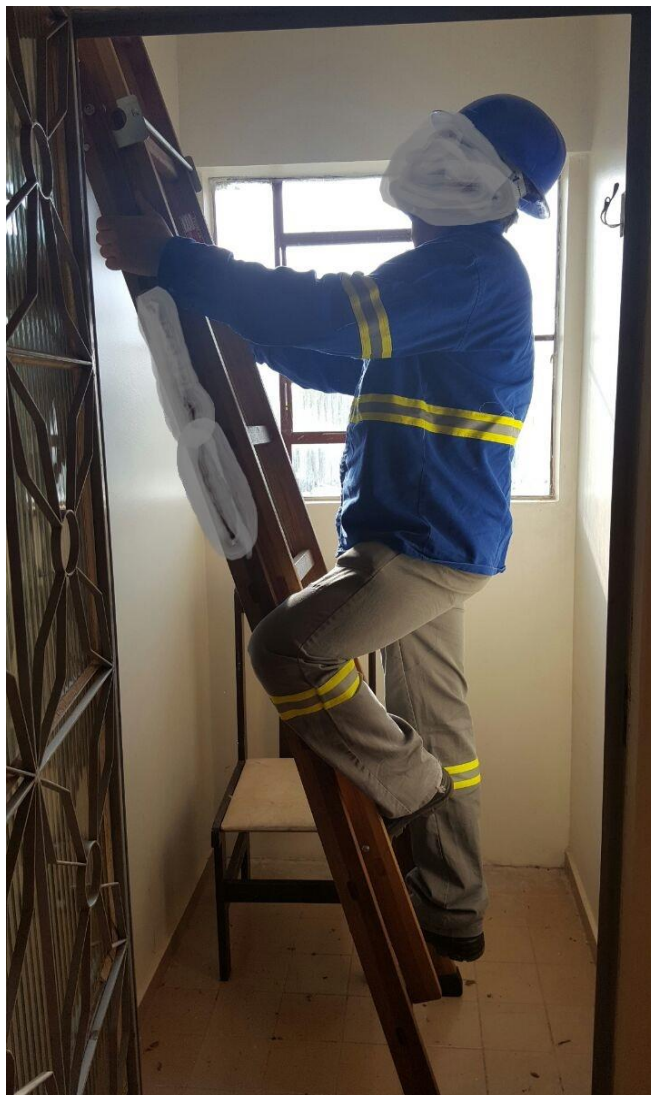
Figura 4: Instalador em atividade de instalação da fibra óptica  
Fonte: O autor, 2016.

Na Figura 4, é exemplificado o exemplo de atividade mais recorrente entre a maioria das equipes, o qual corresponde a instalação da parte interna da residência com a fibra óptica. Percebe-se que apesar de estar usando alguns EPIs, capacete, uniforme anti chama, bota com sola de borracha, ainda lhe faltam algumas ferramentas para o devido trabalho, tais como lanterna, rádio comunicador, um medidor de oxigênio, entre outros, além dos cuidados com a escada, a qual deveria estar fixa ou segura pelo auxiliar de instalação.

Verifica-se que o sótão da residencial deixa a desejar na iluminação e não possui outra saída, considerando um espaço confinado conforme a NBR 14.787.

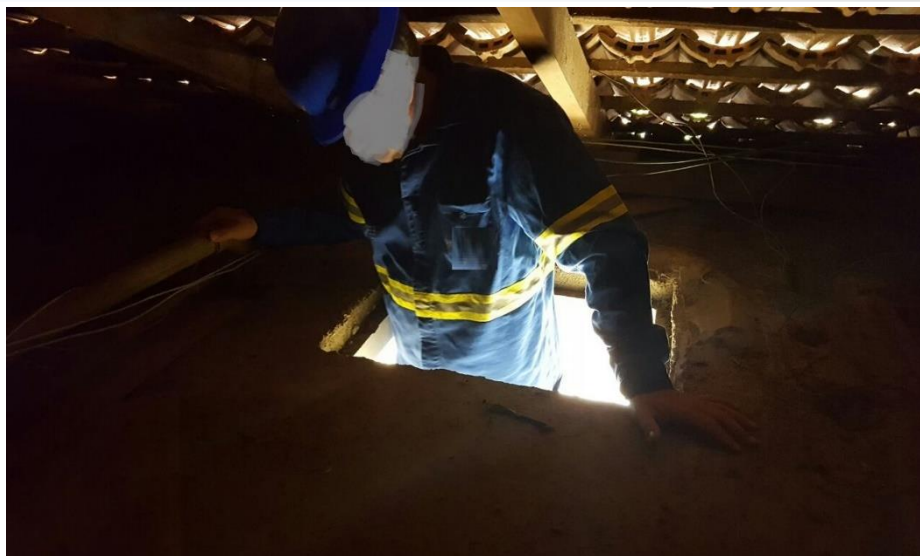
Figura 5: Trabalhador entrando no sótão através da sua pequena entrada.  
Fonte: O autor, 2016.

Na Figura 5 e 6 pode-se observar o espaço que o trabalhador possui para acesso e permanência no sótão, podendo assim, diante do exposto, caracterizar um espaço confinado. Ainda na Figura 6 pode-se ter uma visão mais ampla de como é o ambiente em que o trabalhador passa a fibra óptica da parte de fora da casa para passar por uma das tubulações da casa, se deparando com a situação de espaço confinado.

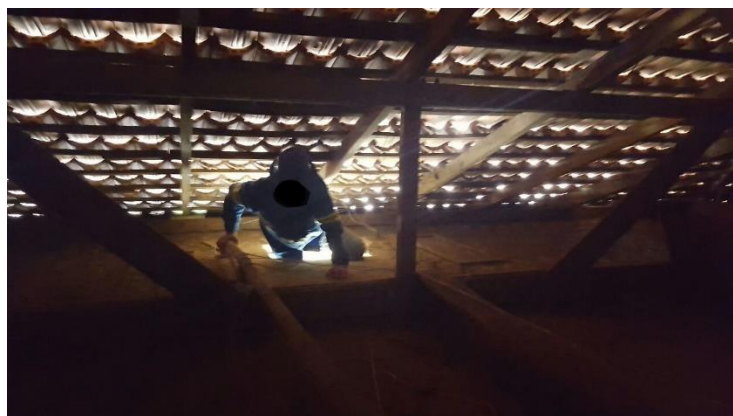
Figura 6: Sótão da residência de um cliente GPON  
Fonte: O autor, 2016.

Por fim, propõem-se como melhorias, que as empresas, empreiteiras, devem contemplar a um melhor treinamento e condições de trabalhos dos seus empregados, visando a melhora na qualidade de vida, saúde e segurança dos mesmos, executando treinamentos sobre espaços confinados com os devidos cumprimentos das leis trabalhistas e das NR.
