## DEGRADAÇÃO DE CONCRETOS POR ATAQUES DE ÍONS DE SULFATOS

## VIII CONGRESSO BRASILEIRO DE ENGENHARIA DE PRODUÇÃO

Ponta Grossa, PR, Brasil, 05 a 07 de dezembro de 2018

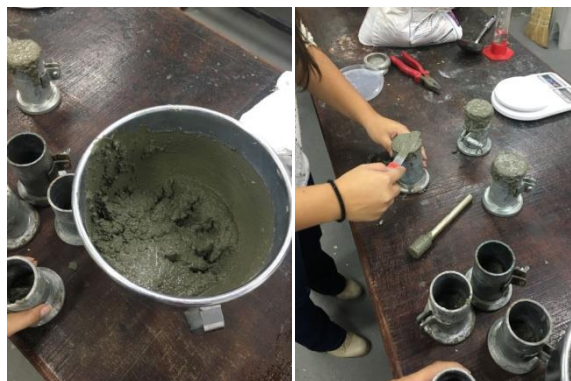
Figura 1 – Moldagem dos corpos de prova de argamassa

A argamassa foi colocada nos moldes com o auxílio da espátula, em quatro camadas de alturas aproximadamente iguais, recebendo cada camada 30 golpes uniformes com o soquete normal, homogeneamente distribuído. No final realizou-se o nivelamento do corpo-de-prova com a espátula metálica. O Tabela 02 mostra a relação de corpos de prova preparados.

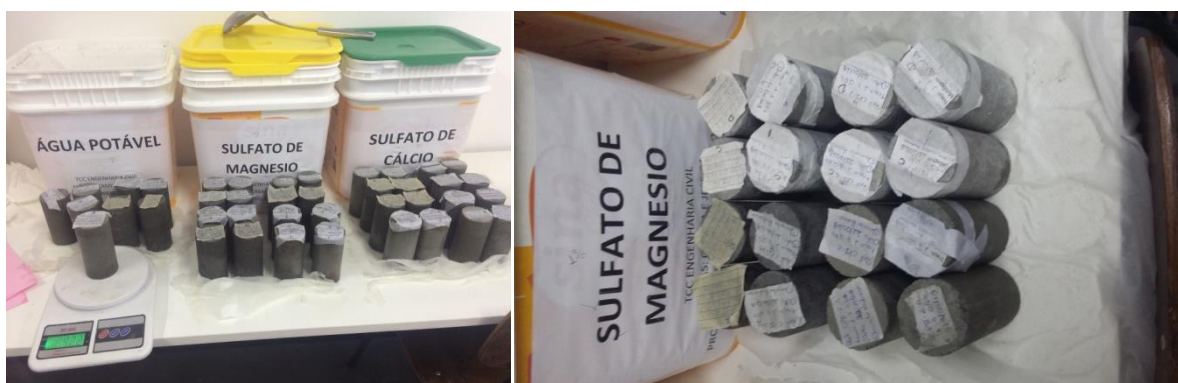
Figura 2 – Verificação do ataque de sulfatos em corpos de prova de argamassa

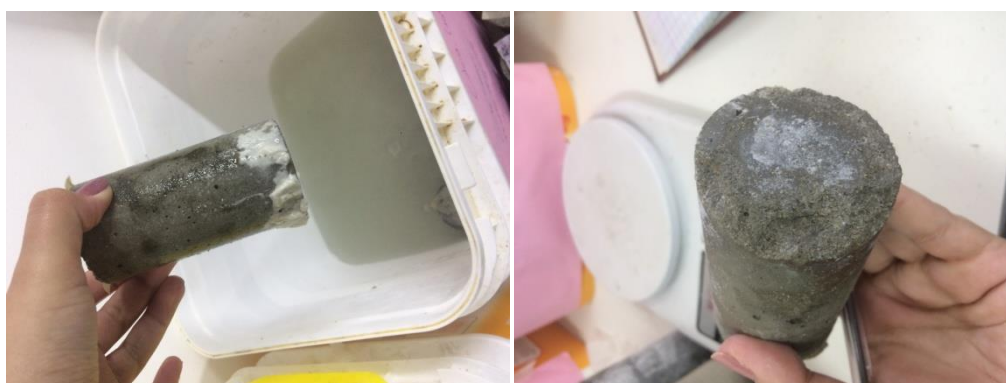
Figura 3 –Danos físicos causados pelas soluções de sulfatos

Pode-se observar também que os corpos de prova que sofreram expansão e perda de massa apresentaram fissuração.
