X CONGRESSO BRASILEIRO DE ENGENHARIA DE PRODUÇÃO

02 a 04
de dezembro 2020

Fatores de Projeto que Impactam na Ergonomia e na Segurança do Trabalho em Cabines de Máquinas Agrícolas

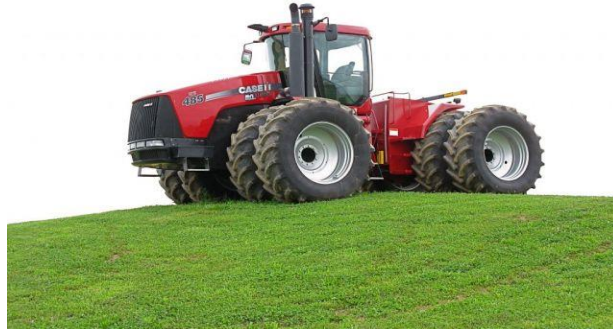
Figura 2: Trator CASE Steiger 470, modelo 2018

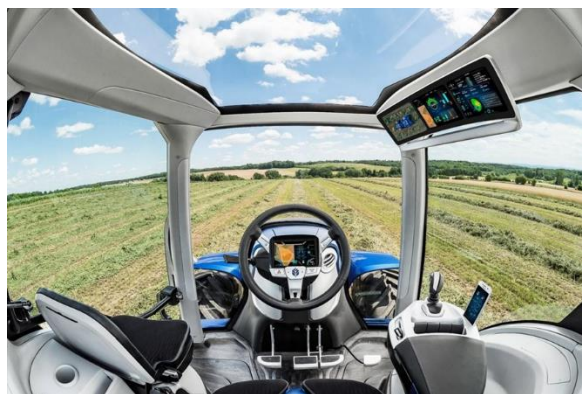
Figura 3: Ambiente interno de cabine de um trator agrícola

O campo visual pode ser influenciado por diversos fatores, como altura do assento em relação à plataforma, porte do trator, características antropométricas do operador, presença, localização, ângulo em relação à direção de visão e largura de partes componentes, ângulo de inclinação da parte frontal do trator, entre outros. Portanto, a inclusão de itens relacionados ao conforto e segurança, como estruturas de proteção contra o capotamento e os equipamentos com cabines, tende a diminuir o campo visual. O operador deve poder olhar para várias posições durante o trabalho, sendo prejudicado pela presença de colunas, espelhos, maçanetas, reforços, etc (TOSSIN, 2009).

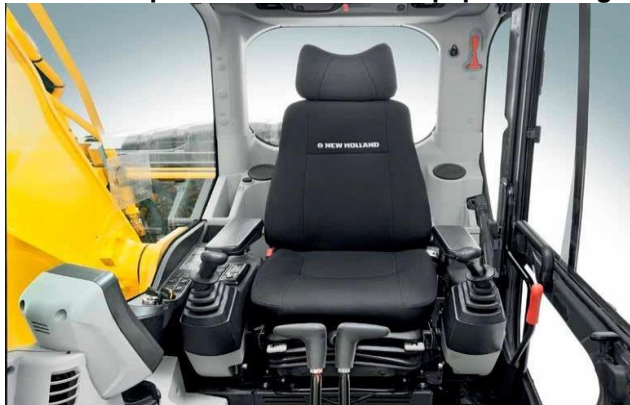
Figura 4: Exemplo de banco de um equipamento agrícola

Os bancos também são importantes influenciadores da transmissão da vibração. São eles os que estão no foco de estudos mais atuais no que diz respeito ao conforto percebido. Os bancos devem ser projetados ergonomicamente e com componentes de fixação equivalentes aos que utilizamos na montagem das plataformas, ou seja, também fazemos uso de vibra stops, pois, mesmo que mínima, existe uma parcela de vibração que passa pela estrutura da cabine ainda que com todas as melhorias no projeto e montagem. Além disso, o tipo de molas, amortecedores, revestimentos e fixadores, interferem diretamente nos níveis de transmissão de vibração, cabendo análise minuciosa nestes componentes (DEBIASI et al., 2014).

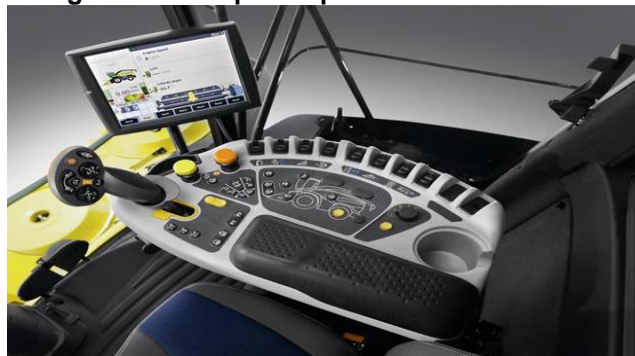
Figura 5: Exemplo de painel de instrumentos

O avanço tecnológico trouxe benefícios incontáveis ao campo. Dentro de uma cabine, além de ser um ambiente mais confortável para o operador, existe hoje uma gama muito grande de comandos e funções que vieram justamente com essas inovações. Cada acessório traz um benefício específico e muitos deles se tornam essenciais ao trabalho. Olhando pelo lado ergonômico, uma boa distribuição dos comandos dentro da cabine deve ser planejada na busca de melhorar o conforto e a postura do operador. De nada adianta um banco ergonômico e com baixo índice de transmissão de vibração, se o operador precisar ficar inclinado para operar os instrumentos ou até mesmo usar o volante do equipamento. Todos os botões, manoplas, telas e comandos devem estar dispostos de forma a proporcionar uma operacionalidade fácil e prática (ROZIN, 2004).
